TUULIALFA OY  
Tuulivoimahanke Turkkiselkä, Vaala  
Luontoselvitykset 2018 – 2019

## JOHDANTO

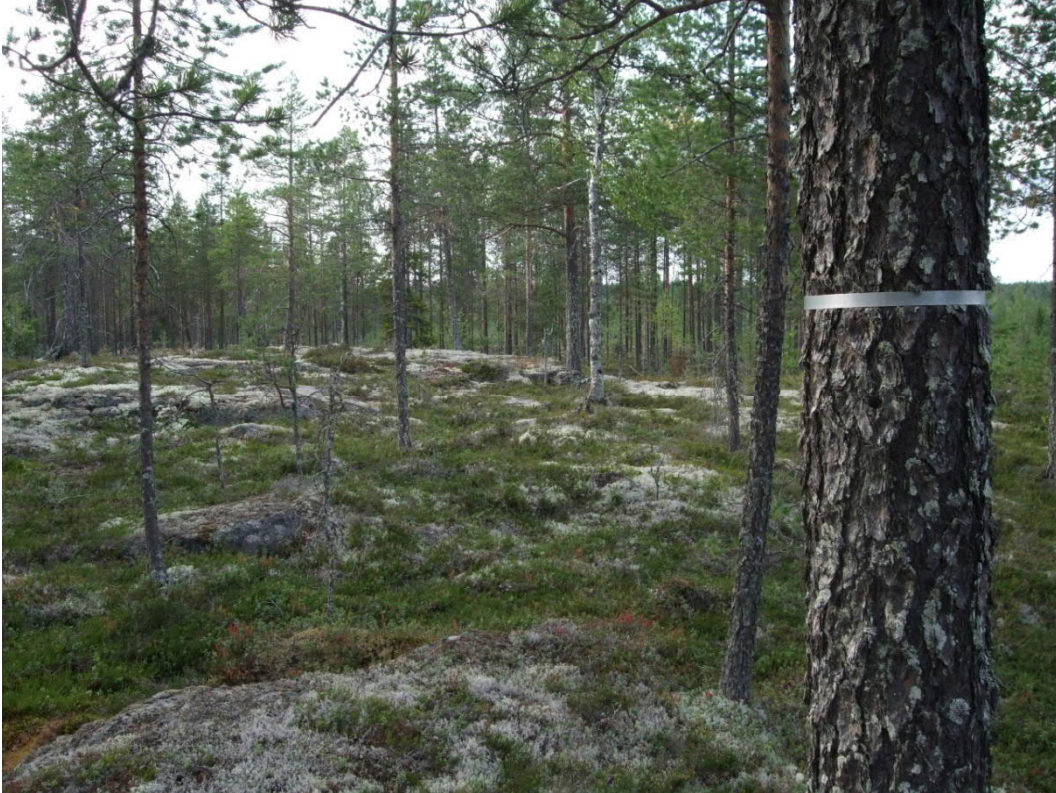
**Kuva 2-4** Hankealueen itäosan kalliokko voimalan 9 läheisyydessä. Ympäristötukikohde on merkitty puihin nauhoin.

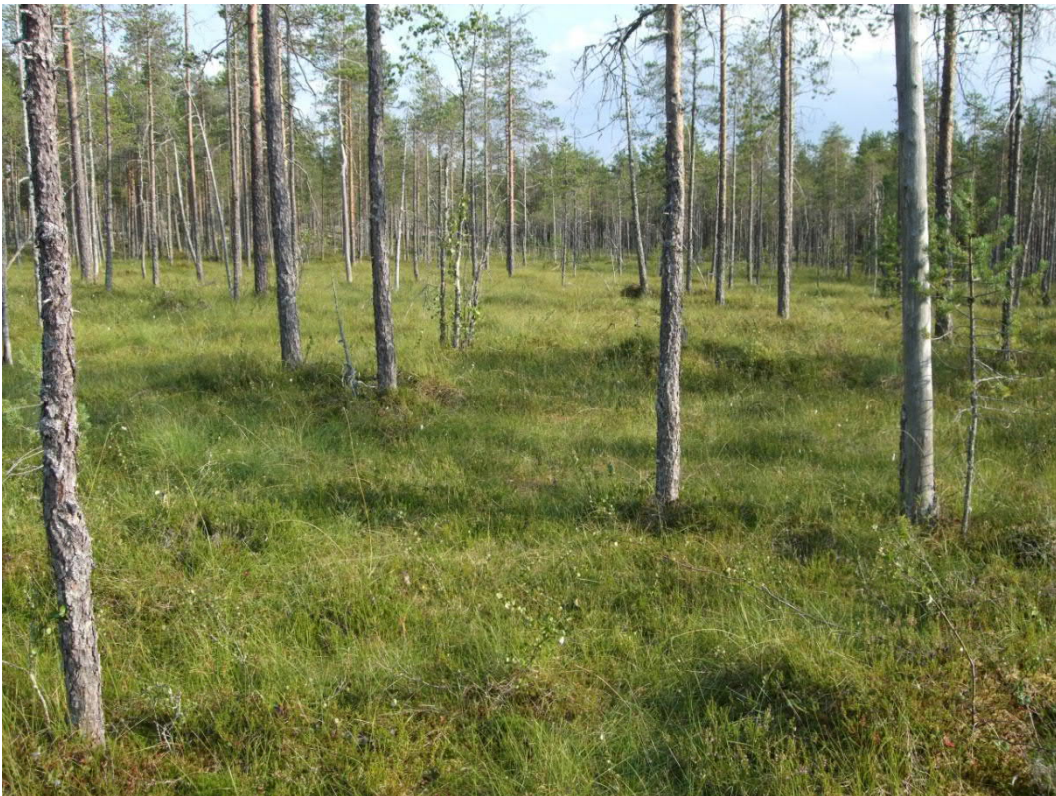
**Kuva 2-5** Hankealueella on vähäpuustoisia soita, joista osa on metsälain tarkoittamia arvokkaita elinympäristöjä. Kuvassa tupasvillarämettä (Etelä-Suomi: vaarantunut, koko Suomi: silmälläpidettävä luontotyyppi).

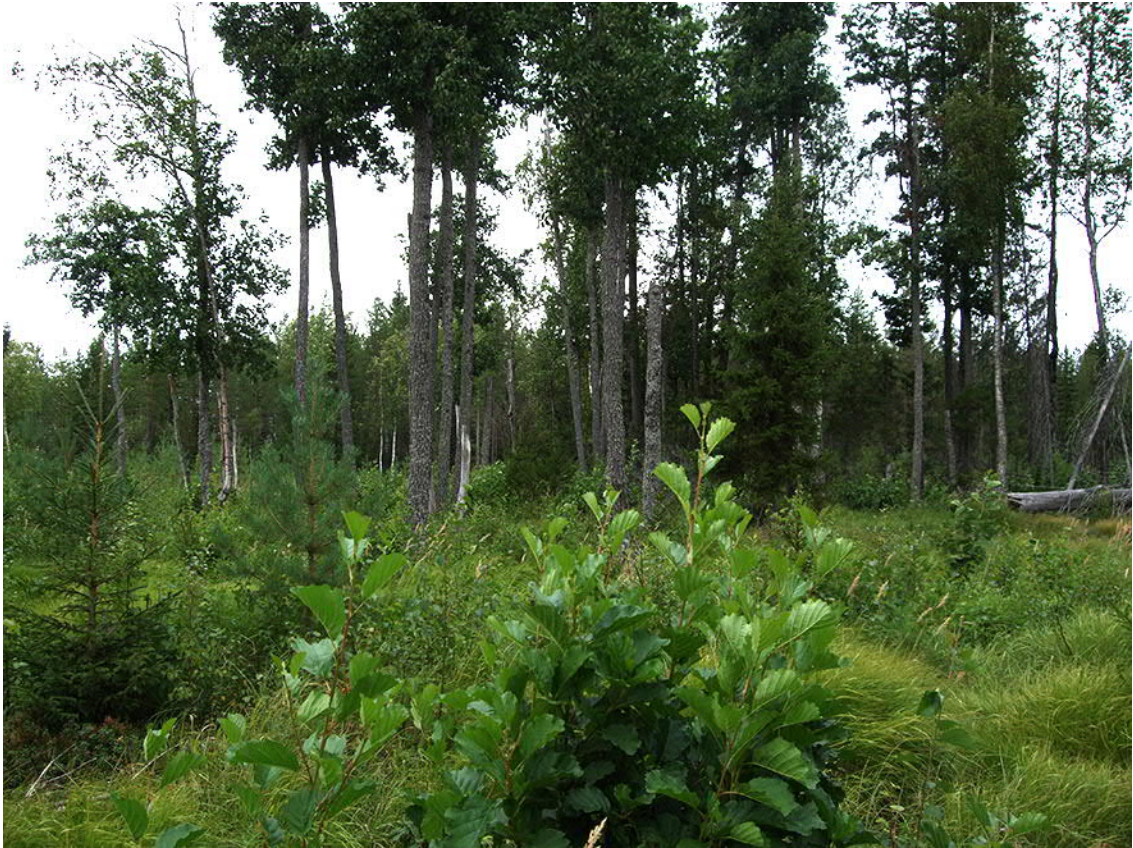
**Kuva 3-2 Tervaleppiä hakatussa metsikössä, joka sijoittuu voimajohtoreitin huomioitavan kohteen 8 pohjoisosaan.**

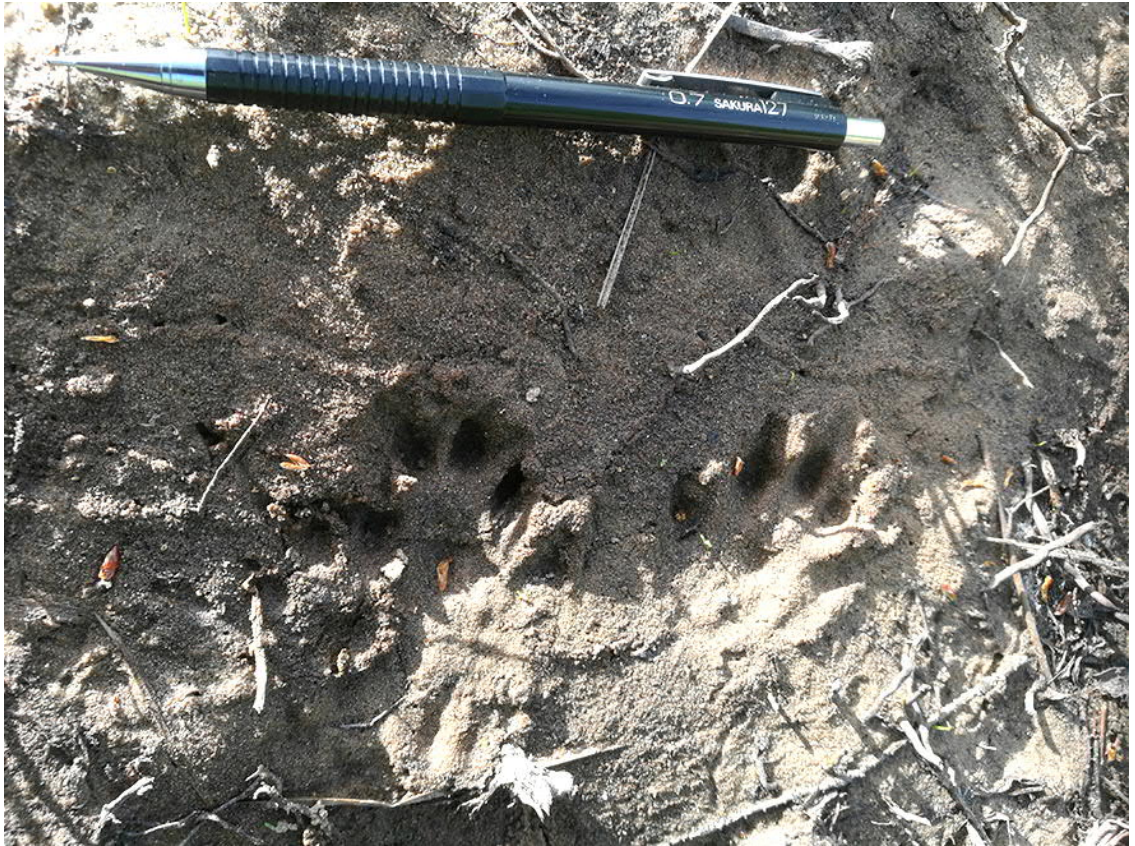
**Kuva 5-3. Saukon jälkiä Ryönjöpuron varrella.**

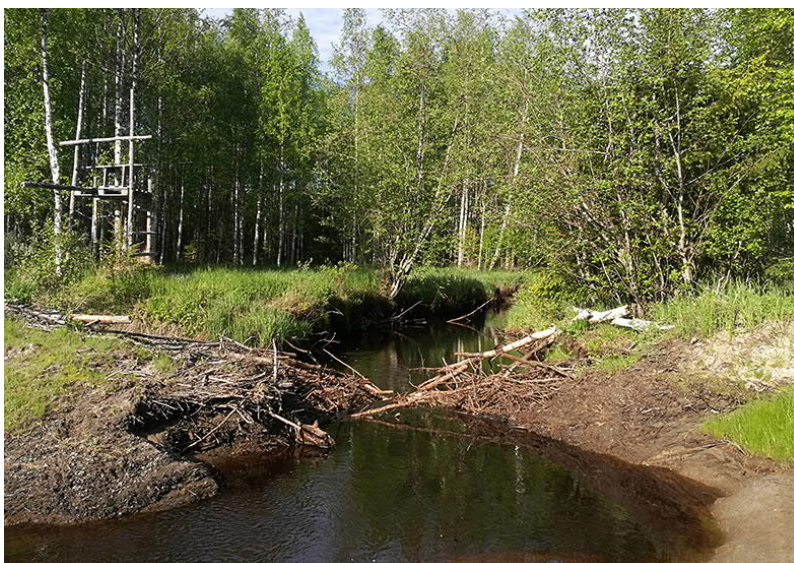
**Kuva 5-4. Majavan patorakennelma Ryönjöpurossa ja kaluttu puu.**

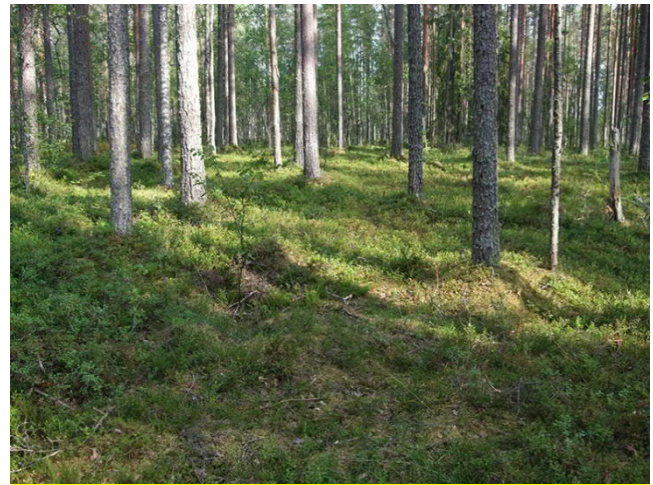
tuulivoimalapaikka	5
maastokartoitus	9.8.2018 (T. Sauvola)
kuvaus voimalapaikka (valokuva vasen)	Kuivahkoa mäntytaimikkoa (EVT).
kuvaus tielinjaus (valokuva oikea)	Voimalapaikka metsäautotien läheisyydessä. Tielinjaus pääosin samanlaista taimikkoa, pienellä kuviolla myös nuorta kuivahkoa mäntykangasta (kuva).

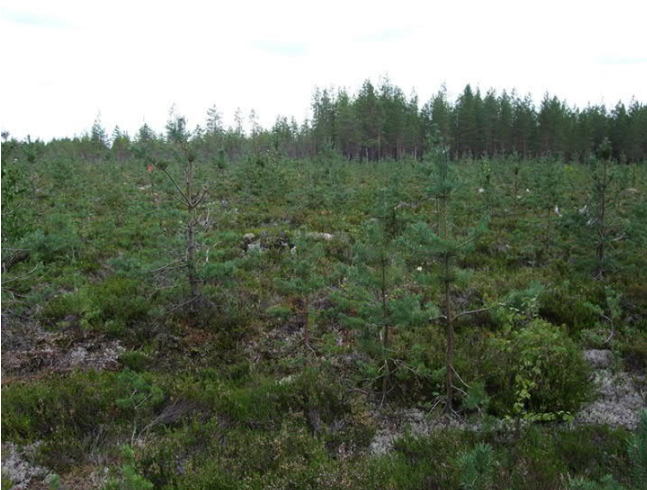
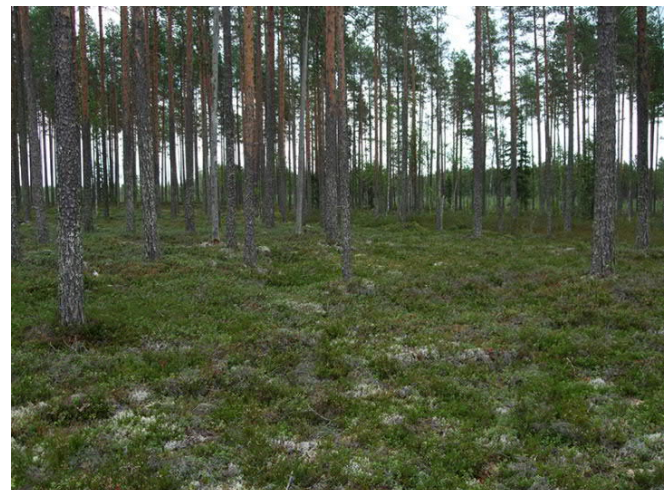
tuulivoimalapaikka	6
maastokartoitus	9.8.2018 (T. Sauvola)
kuvaus voimalapaikka (valokuva vasen)	Kuivahko mäntykangas (EVT). Kosteikkojen välinen metsäkaistale, jolla kulkee metsäautotie. Saukkosuon puolella lyhytkortista nevaa (LkN). Lännenpuoleinen kosteikko ojitettua (rämemuuttuma Rämu).
kuvaus tielinjaus (valokuva oikea)	Tupasvillärämettä (TR, kuva), rämemuuttumaa ja kuivahkoa mäntykangasta.

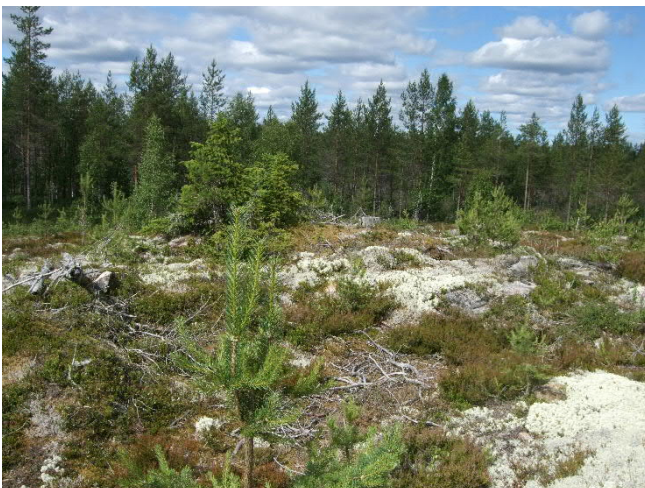
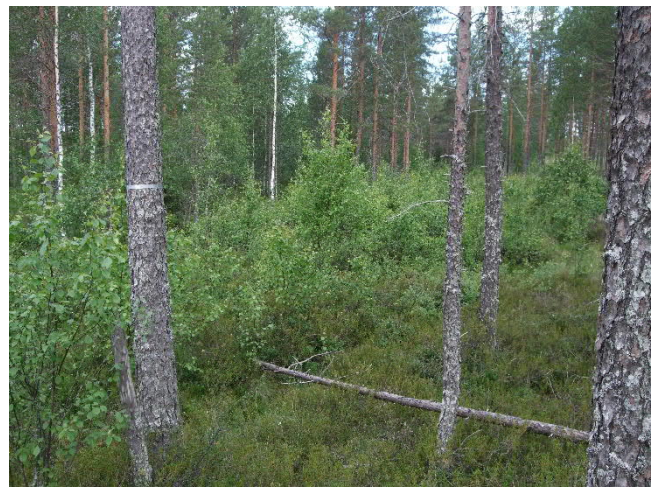
tuulivoimalapaikka	10
maastokartoitus	4.7.2019 (T. Sauvola)
kuvaus voimalapaikka (valokuva vasen)	Ojituksien vuoksi kuivahtanut rahkaräme (RaR). Mäntypuustoinen.
kuvaus tielinjaus (valokuva oikea)	Ojitettua suota ja kangasta. Osittain kuivahtanutta rahkarämettä (RaR), osittain kuivaa mäntykangasta (ECT, kuva).

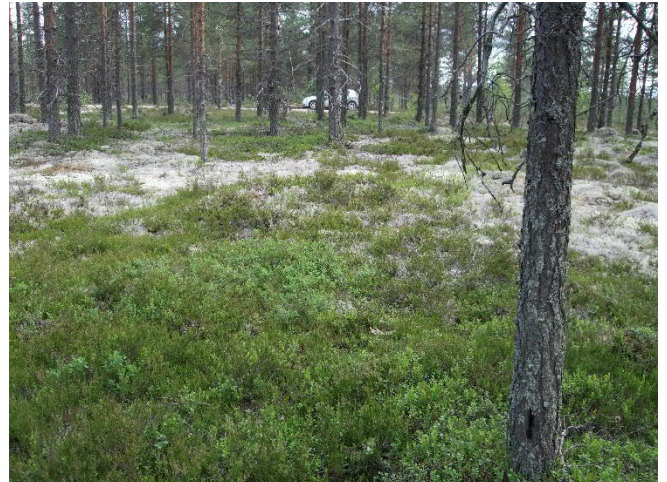
tuulivoimalapaikka	11
maastokartoitus	25.7.2018 (T. Sauvola)
kuvaus voimalapaikka (valokuva vasen)	Soistunut kuivahko mäntykangas (EVT).
kuvaus tielinjaus (valokuva oikea)	Voimalapaikka metsäautotien läheisyydessä. Samanlaista metsää kuin voimalapaikalla.

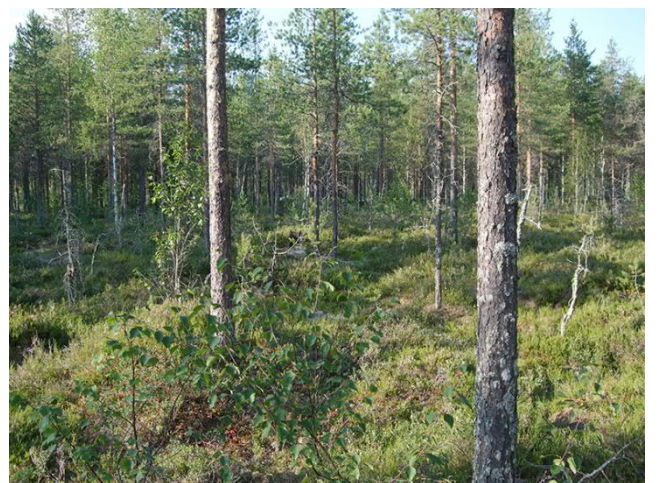
tuulivoimalapaikka	12
maastokartoitus	8.7.2019 (T. Sauvola)
kuvaus voimalapaikka (valokuva vasen)	Hakkuualue, mäntytaimikkoa. Kuivahkoa kangasta. Mänty < 1m.
kuvaus tielinjaus (valokuva oikea)	Hakkuu, ojitettua turvekangasta taimikkoa. Rämemuuttumaa (kuva).

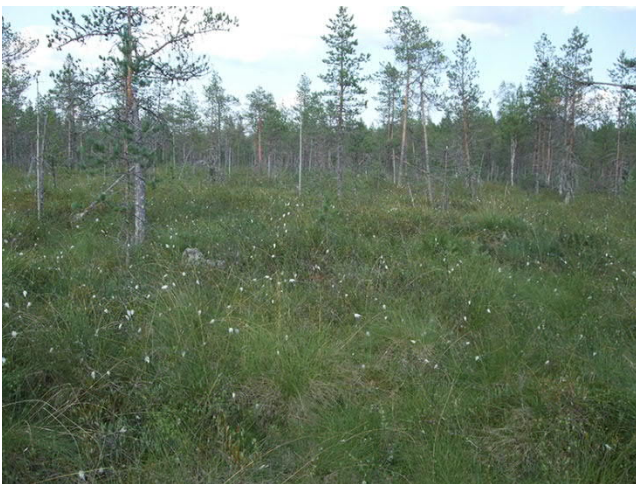
kuvaus voimalapaikka  
(valokuva vasen)

Kosteikko ojitettu. Isovarpurämemuuttumaa (IRmu). Runsaasti männyn taimia, ojien laidoilla myös kookkaampia mäntyjä.

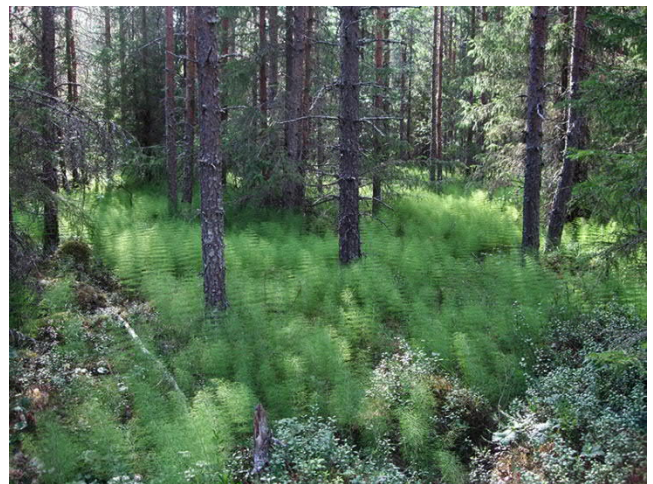
kuvaus tielinjaus  
(valokuva oikea)

Voimalapaikan läheisyydessä isovarpurämemuuttumaa, kuivahkoa kangasta (EVT), soistunutta kangasta (kuva) ja kuivaa kangasta (ECT).

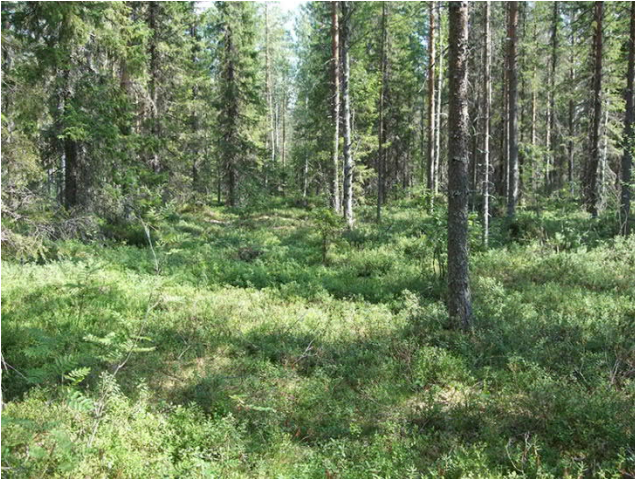
tuulivoimalapaikka	25
maastokartoitus	25.7.2018 (T. Sauvola)
kuvaus voimalapaikka (valokuva)	Kuivahko kangas (EVT). Puustona mänty, kuusi ja koivu.
kuvaus tielinjaus	Voimalapaikka metsäautotien läheisyydessä. Kasvillisuus samanlaista kuin voimalapaikalla.

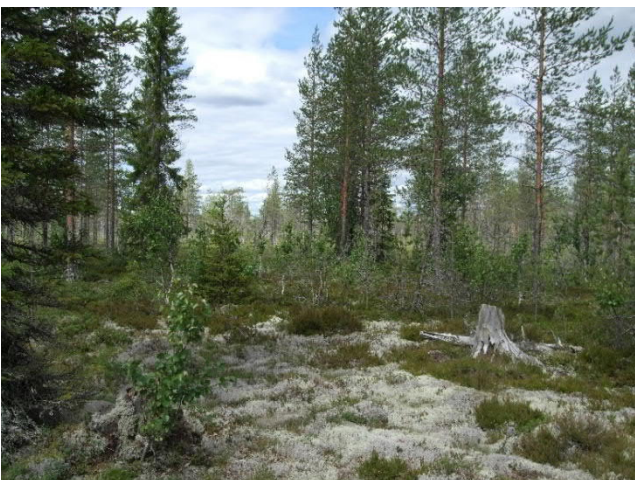
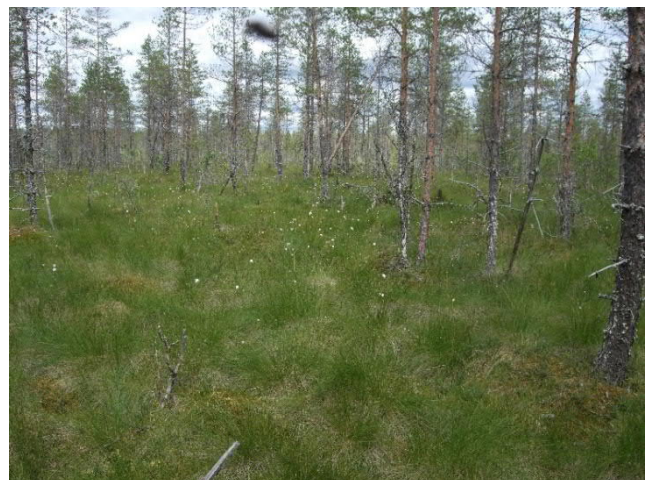
tuulivoimalapaikka	26
maastokartoitus	2.7.2019 (T. Sauvola)
kuvaus voimalapaikka (valokuva vasen)	Pieni kuivan kankaan laikku keskellä ojitettua rämettä.
kuvaus tielinjaus (valokuva oikea)	Mäntypuustoista ojitettua tupasvillärämettä (TR), olemassa olevan metsäautotien läheisyydessä kuivahkoa mäntykangasta (EVT).

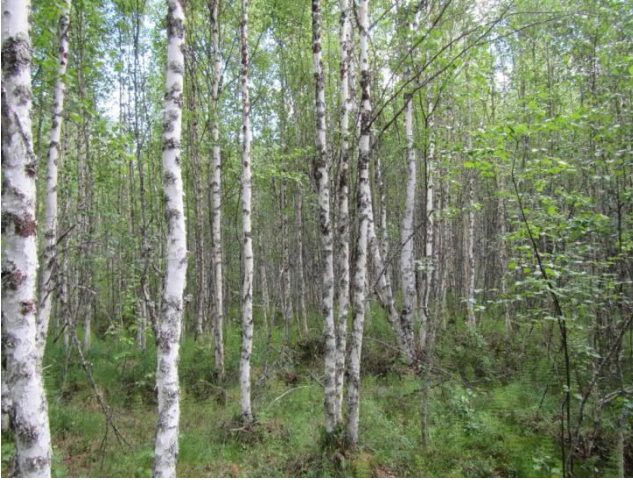
tuulivoimalapaikka	27
maastokartoitus	12.7.2018 (E. Kilpeläinen)
kuvaus voimalapaikka (valokuva)	Nuori koivikko, ojitettua suota ja kangasta. Kenttäkerroksessa metsä- ja suolajeja.
kuvaus tielinjaus	Samanlainen kuin voimalapaikka.

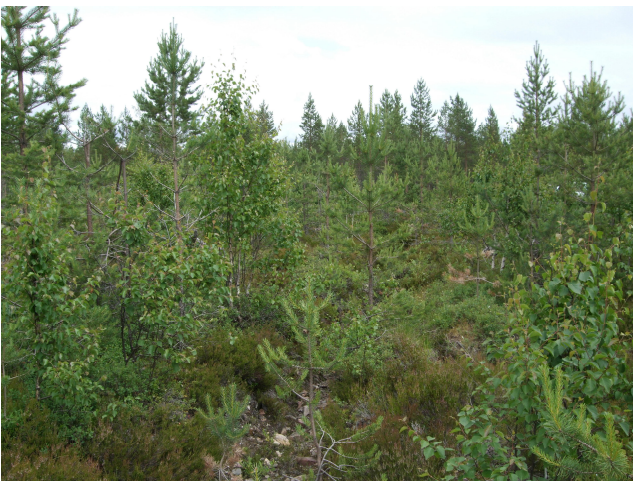
tuulivoimalapaikka	28
maastokartoitus	5.7.2019 (T. Sauvola)
kuvaus voimalapaikka (valokuva)	Mäntytaimikko, seassa koivua. Kuivahko kangas (EVT).
kuvaus tielinjaus	Voimalapaikka metsäautotien vieressä.

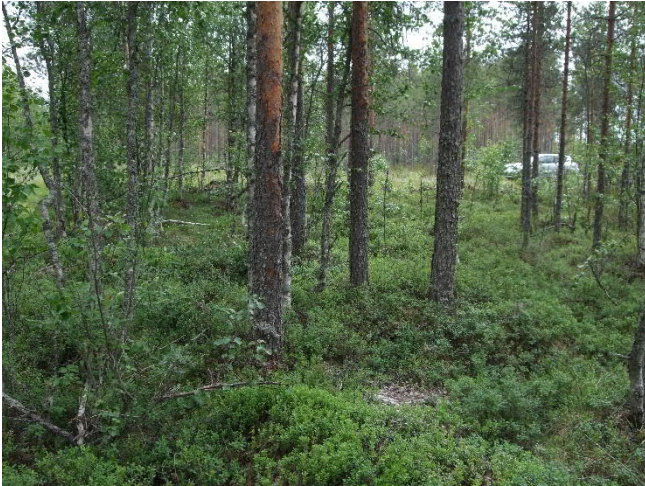
tuulivoimalapaikka	29
maastokartoitus	5.7.2019 (T. Sauvola)
kuvaus voimalapaikka (valokuva vasen)	Harvapuustoinen ojitettu turvekangas, nuorta mäntyä ja koivua. Osittain isovarpurämemuuttumaa (IRmu). Vieressä hakkuu.
kuvaus tielinjaus	Voimalapaikka metsäautotien vieressä.

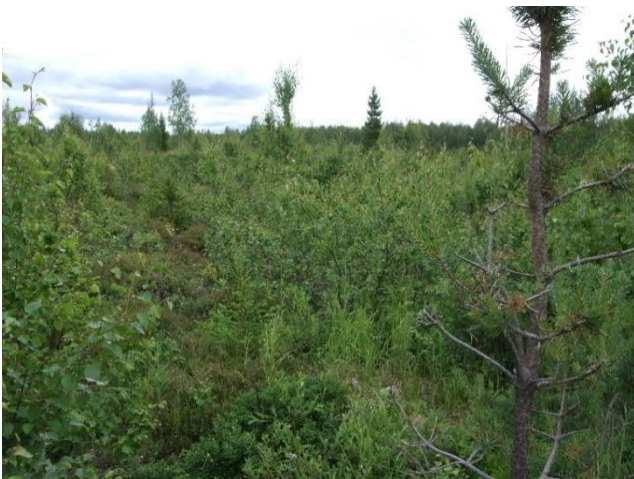
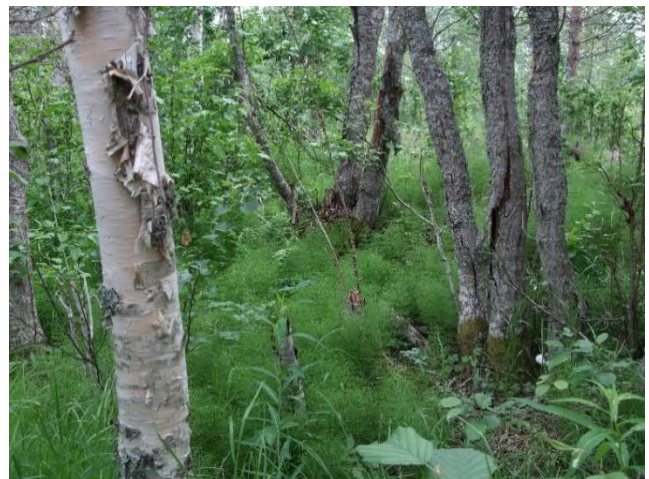
tuulivoimalapaikka	30
maastokartoitus	5.7.2019 (T. Sauvola)
kuvaus voimalapaikka (valokuva vasen)	Ojitetun hakkuun ja turvekankaan reunalla. Mänty- ja koivutaimia.
kuvaus tielinjaus (valokuva oikea)	Tieosuus voimaloiden 29 ja 30 välissä taimikkoa, hakkuuta ja koivua kasvavaa turvekangasta (oikea kuva). Tieosuus voimaloiden 30 ja 33 välissä suurimmaksi osaksi lehtipuuvaltaista taimikkoa, johon jätetty isoja haapoja. Pieni osuus turvekangasta ja rämemuuttumaa, lähempänä voimala 33 mäntytaimikkoa.

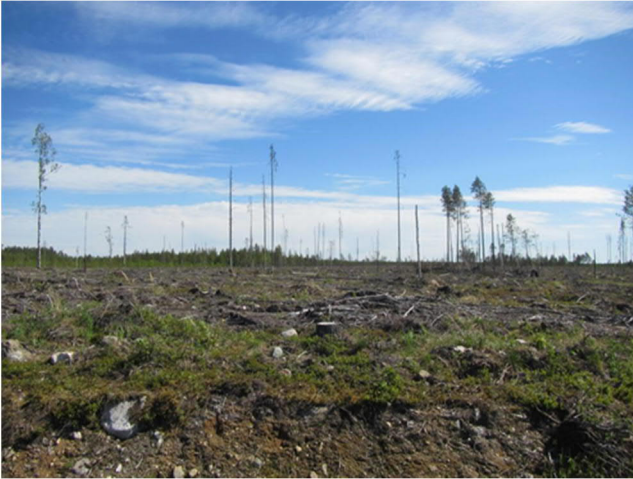
tuulivoimalapaikka	31
maastokartoitus	24.7.2018 (E. Kilpeläinen)
kuvaus voimalapaikka (valokuva vasen)	Hakkuu. Vieressä nuori sekapuustoinen ojitettu tuore kangas (VMT).
kuvaus tielinjaus	Voimalapaikka metsäautotien vieressä.

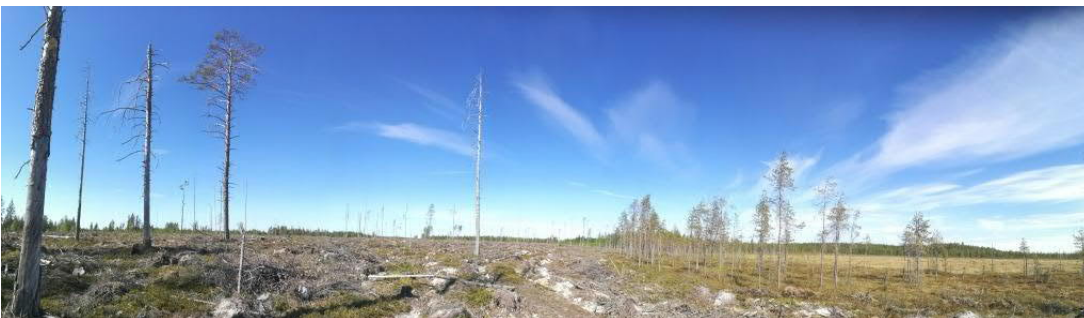
tuulivoimalapaikka	32
maastokartoitus	24.7.2018 (E. Kilpeläinen)
kuvaus voimalapaikka (valokuva)	Hakkuu. Vieressä avosualue Kiviäro, joka reunalta rahkarämettä (RaRä) ja keskiosaltaan lyhytkorsinevaa (LkN)
kuvaus tielinjaus	Hakkuu.

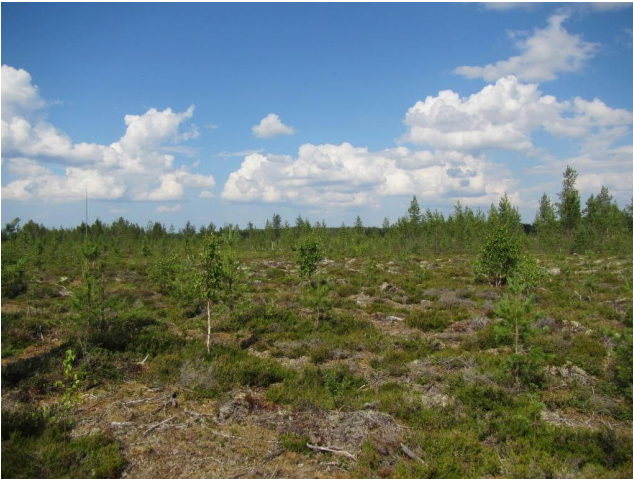
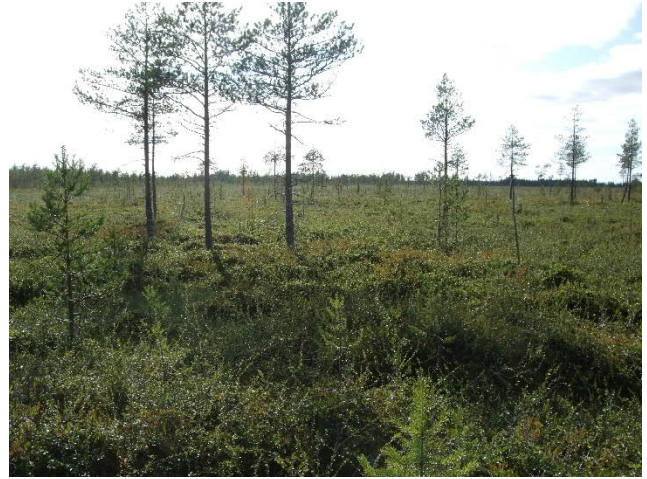
tuulivoimalapaikka	33
maastokartoitus	24.7.2018 (E. Kilpeläinen), tielinjaus 8.7.2019 (T. Sauvola)
kuvaus voimalapaikka (valokuva vasen)	Kuivahko kangas (EVT), harvaa mäntytaimikkoa.
kuvaus tielinjaus (valokuva oikea)	Hakkuu, taimikko. Voimaloiden 33 ja 34 välinen tielinjaus kulkee turvekankaiden lävitse, sivuten Kiviaron isovarpuista ja rahkarämeistä laitaa (kuva).

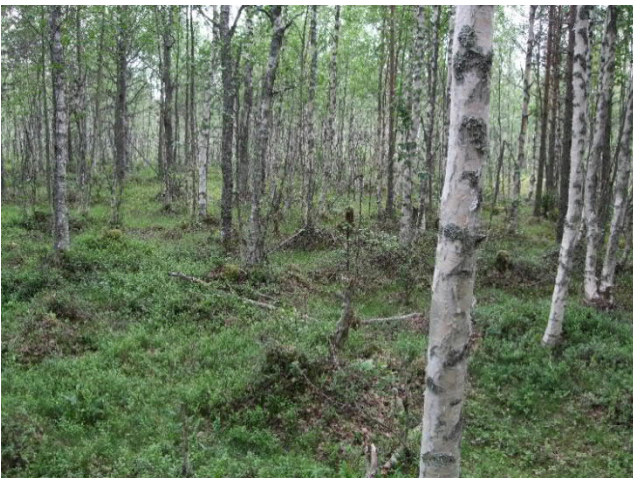
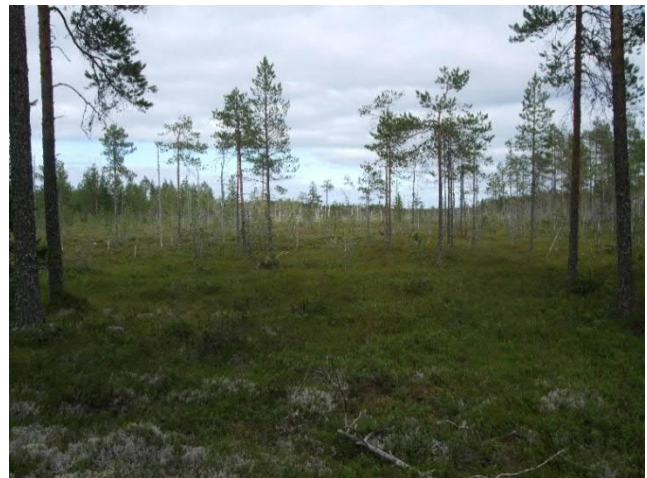
tuulivoimalapaikka	34
maastokartoitus	8.7.2019 (T. Sauvola)
kuvaus voimalapaikka (valokuva vasen)	Koivuvaltaista ojitettua tuoretta ja soistunutta kangasta (VMT/soist.kg).
kuvaus tielinjaus (valokuva oikea)	Voimaloiden 36 ja 34 välinen tieosuus kuivahkoa kangasta (EVT), taimikkoa, rämemuuttumaa ja turvekankaita (Tkg).

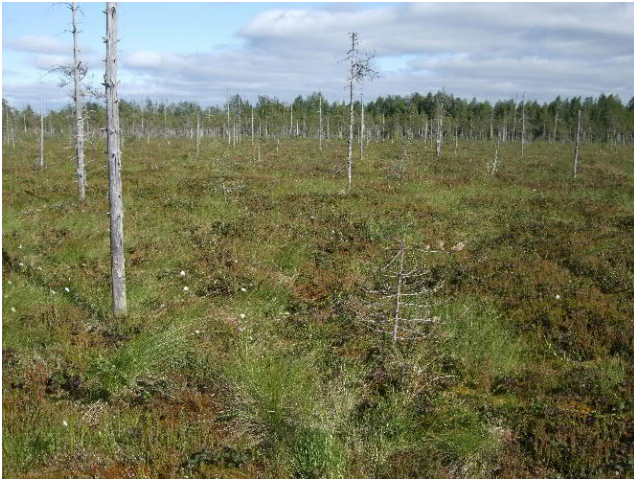
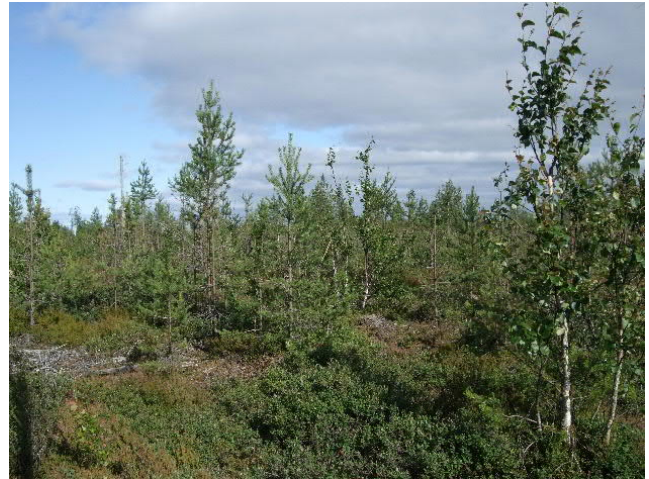
tuulivoimalapaikka	35
maastokartoitus	8.7.2019 (T. Sauvola)
kuvaus voimalapaikka (valokuva vasen)	Vähäpuustoinen rahkaräme.
kuvaus tielinjaus (valokuva oikea)	Voimaloiden 34 ja 35 välinen tieosuus hakkuu / taimikko.

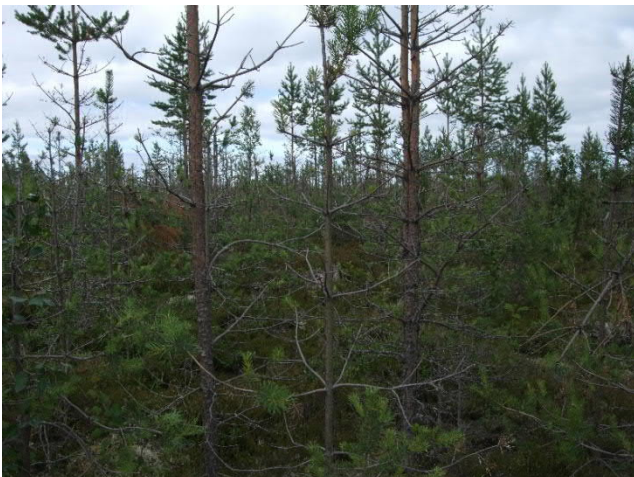
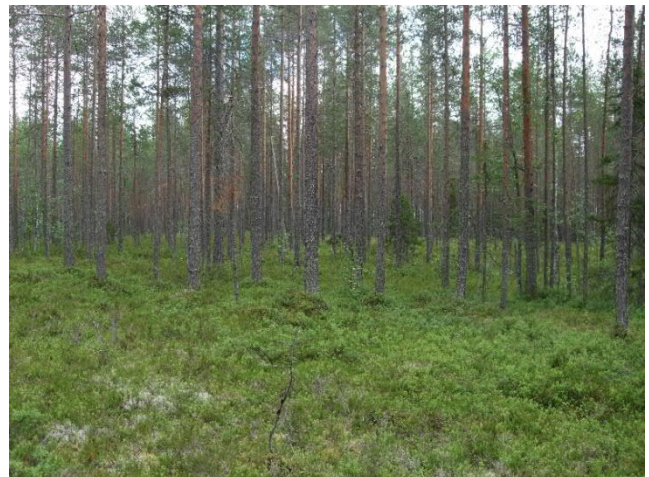
tuulivoimalapaikka	36
maastokartoitus	8.7.2019 (T. Sauvola)
kuvaus voimalapaikka (valokuva vasen)	Mäntytaimikkoa.
kuvaus tielinjaus (valokuva oikea)	Tuoretta ja kuivahkoa kangasta (VMT/EVT) sekä taimikkoa. Puusto mäntyä.

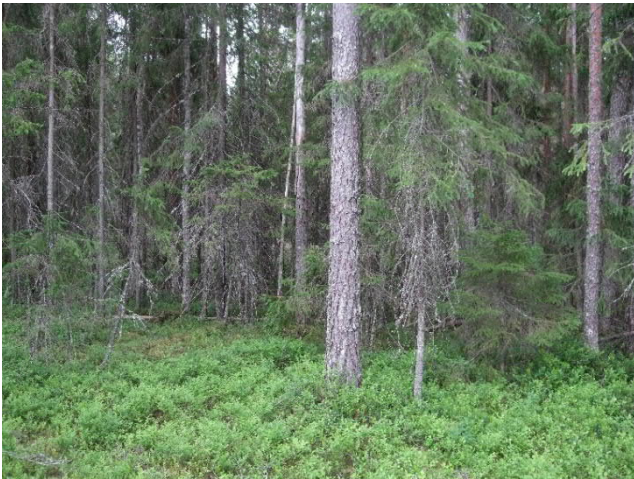
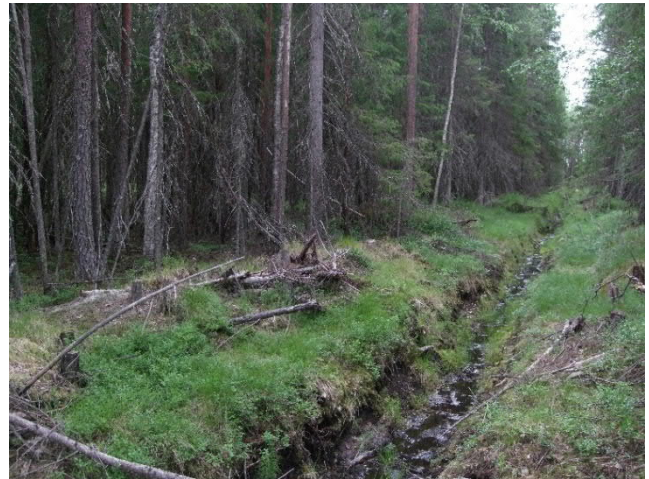
tuulivoimalapaikka	37
maastokartoitus	5.7.2019 (T. Sauvola)
kuvaus voimalapaikka (valokuva vasen)	Tuorekangas (VMT).
kuvaus tielinjaus (valokuva oikea)	Tuorekangas (VMT) kuusi ja mäntypuustoinen. Ojanylitys turvekangas (Tkg).

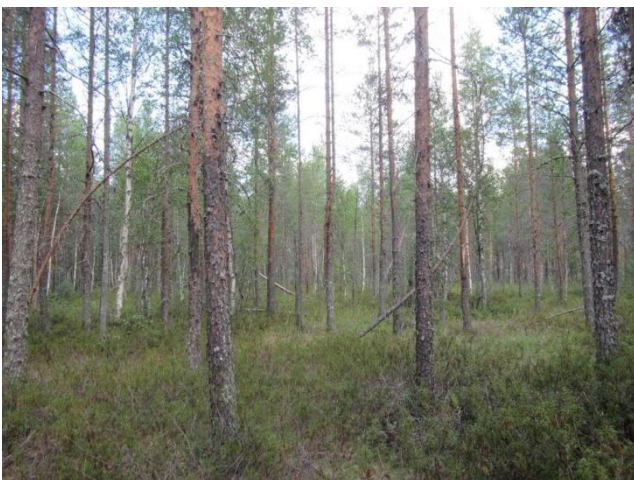
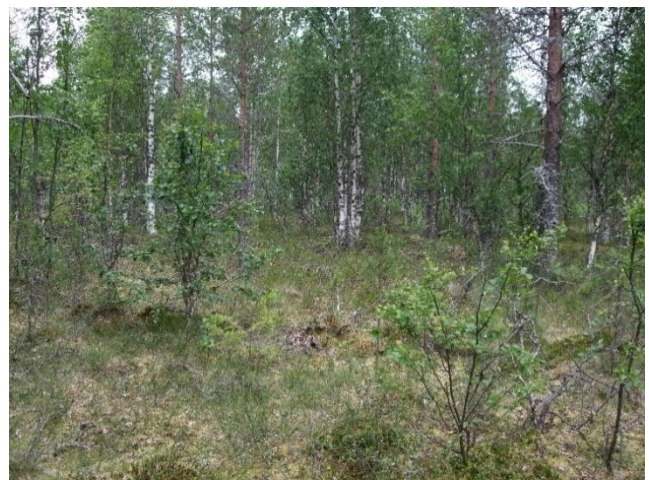
tuulivoimalapaikka	38
maastokartoitus	24.7.2018 (E. Kilpeläinen), uusi tielinjaus 5.7.2019 (T. Sauvola)
kuvaus voimalapaikka (valokuva vasen)	Isovarpurämemuuttuma (IRmu) mäntyvaltainen. Voimala siirtynyt noin 150 m syksyn voimalasuunnitelmien tarkennuksen yhteydessä, alue on kesällä tarkastettu.
kuvaus tielinjaus (valokuva oikea)	Turvekangasta (Tkg). Välillä koivuvaltaista, välillä mäntyvaltaista.

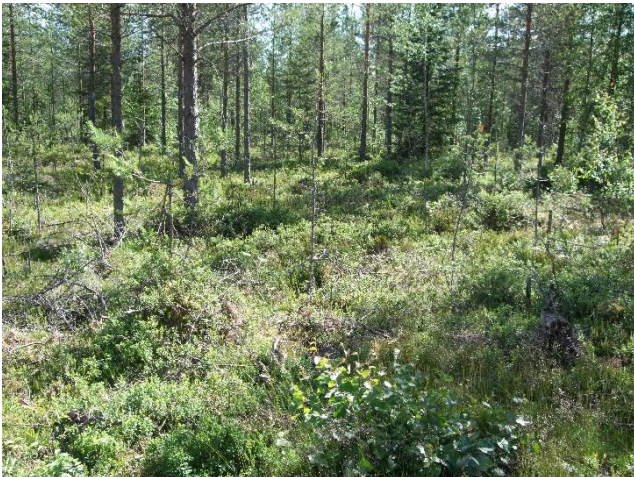
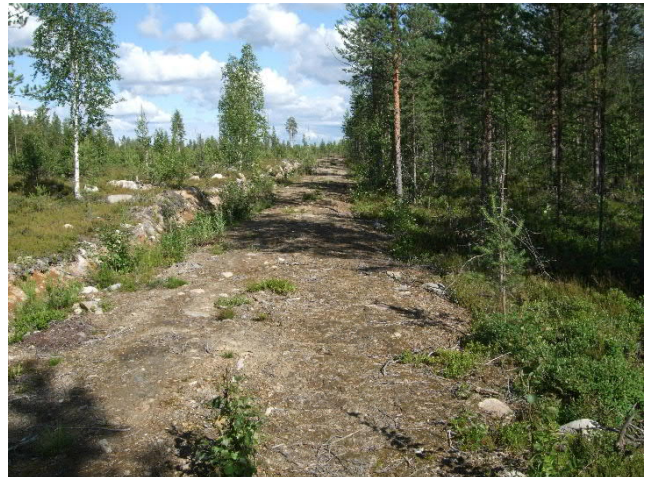
tuulivoimalapaikka	39
maastokartoitus	4.7.2019 (T. Sauvola)
kuvaus voimalapaikka (valokuva vasen)	Kuivahko kangas (EVT). Mäntypuustoinen.
kuvaus tielinjaus (valokuva oikea)	Penkkatienpohja.

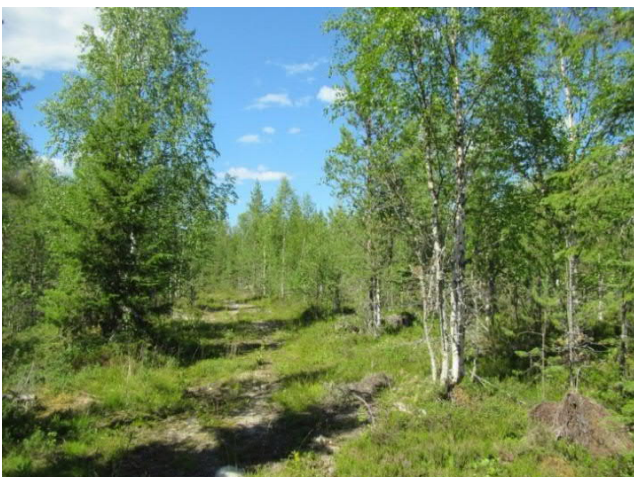
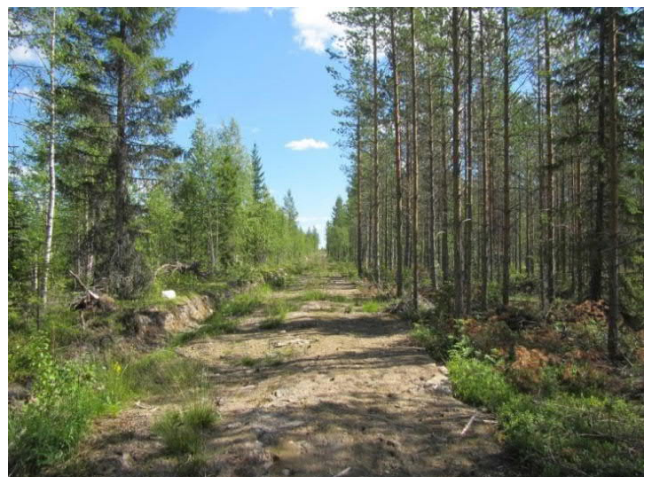
tuulivoimalapaikka	40
maastokartoitus	12.7.2018 (E. Kilpeläinen)
kuvaus voimalapaikka (valokuva vasen)	Kuivahko kangas (EVT), nuorta sekapuustoa. Lähellä ojittamaton suo, jonka reuna tupasvillarämettä (TR) ja kauempana lyhytkorsinevaa (LkN).
kuvaus tielinjaus (valokuva oikea)	Penkkatienpohja.

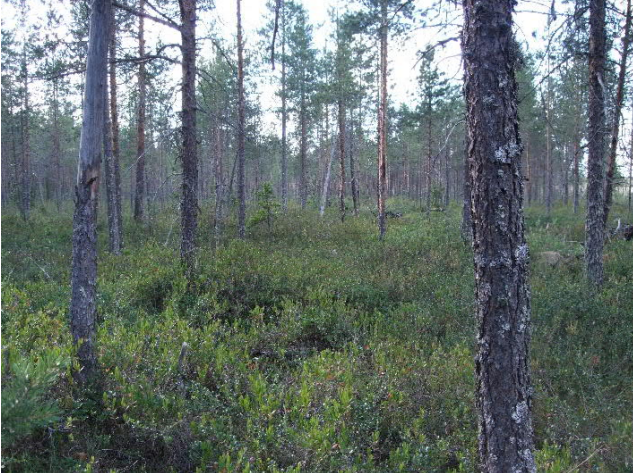
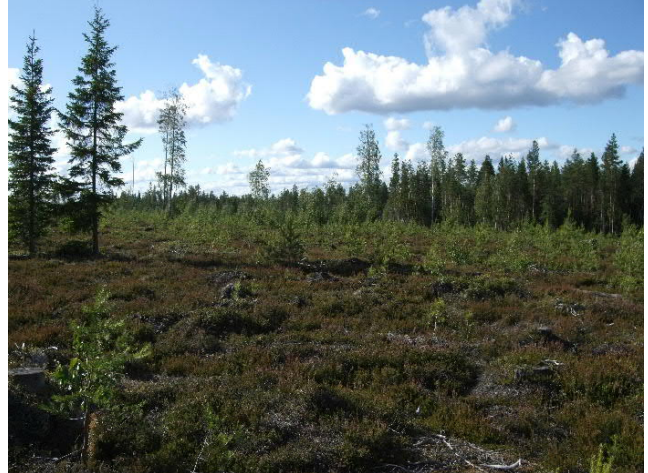
tuulivoimalapaikka	41
maastokartoitus	4.7.2019 (T. Sauvola)
kuvaus voimalapaikka (valokuva vasen)	Isovarpurämettä (IR). Voimalapaikka kahden ison peratun ojan välissä.
kuvaus tielinjaus (valokuva oikea)	Hakkuu

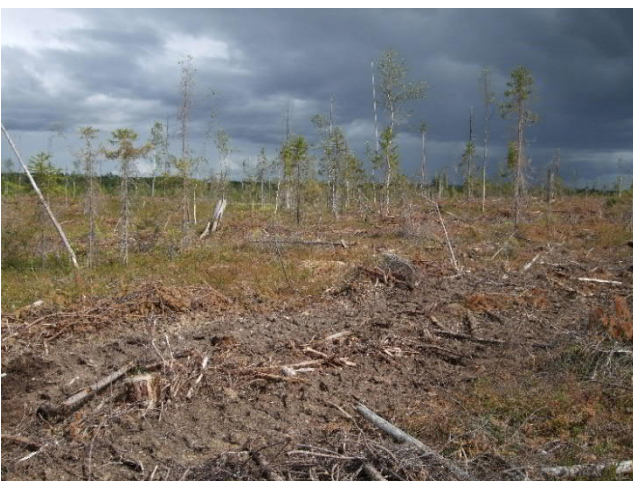
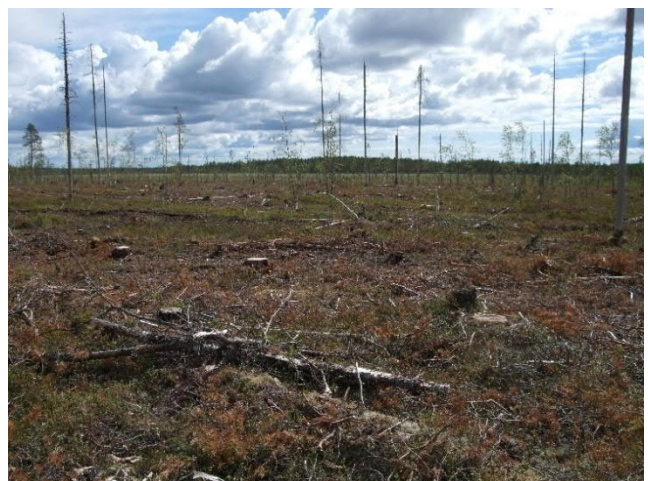
tuulivoimalapaikka	42
maastokartoitus	5.7.2019 (T. Sauvola)
kuvaus voimalapaikka (valokuvat)	Tuore hakkuu. Isot metsäautokoneen urat. Hakkuu ulottuu Iso Lehmisuon reunaan asti (oikea kuva).
kuvaus tielinjaus	Hakkuu.

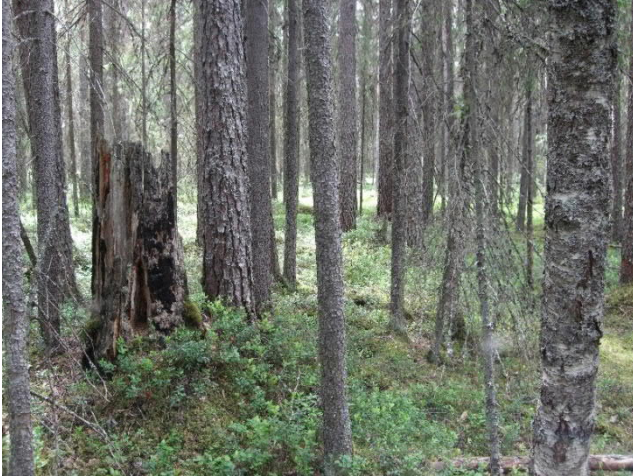
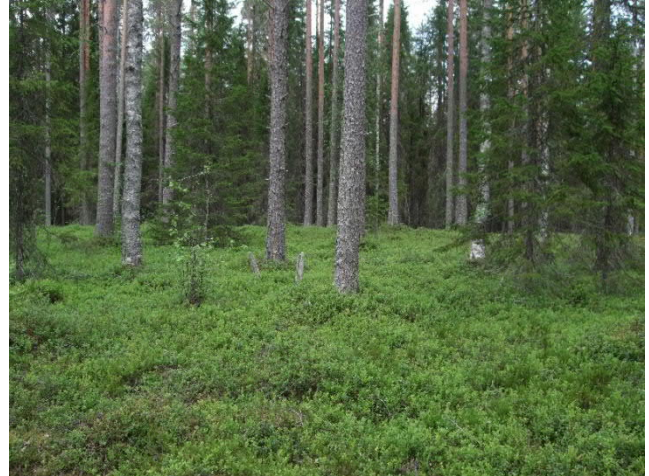
tuulivoimalapaikka	43
maastokartoitus	5.7.2019 (T. Sauvola)
kuvaus voimalapaikka (valokuva vasen)	Tuorekangas (VMT). Seassa myös lahopuuta.
kuvaus tielinjaus (valokuva oikea)	Tuorekangas (VMT, kuva), paikoitellen varttuneempaa puustoa. Pohjoisosassa hakkuu ja ojitettua isovarpurämemuuttumaa (IRmu).

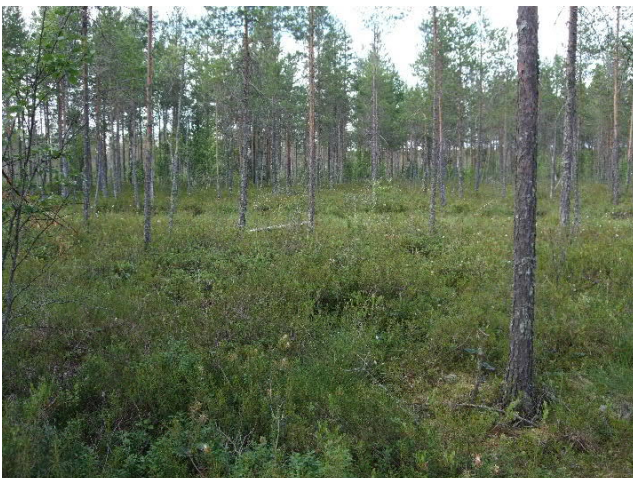
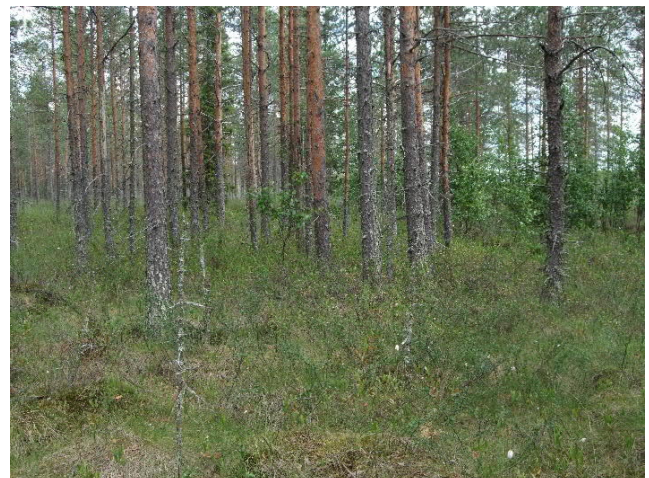
tuulivoimalapaikka	44
maastokartoitus	5.7.2019 (T. Sauvola)
kuvaus voimalapaikka (valokuva vasen)	Mäntypuustoisien isovarpurämemuuttuman (IRmu) ja hakkuun reuna.
kuvaus tielinjaus (valokuva oikea)	Tielinjaus voimalalta 43 isovarpurämettä ja taimikkoa. Tielinjaus pohjoisesta myötäilee ojitettua Matkalamminkurun itäreunaa. Ojitetut alueet isovarpuista rämemuuttumaa ja turvekangasta (oikea kuva). Iso Lehmisuo itsessään avointa ojittamatonta lyhytkorsinevaa.

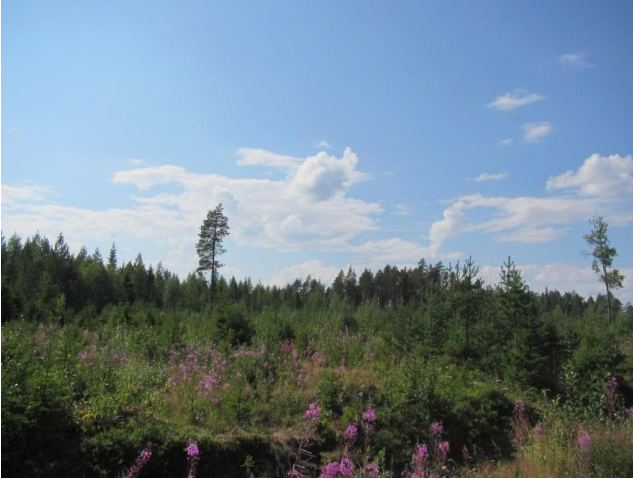
tuulivoimalapaikka	45
maastokartoitus	24.7.2018 (E. Kilpeläinen)
kuvaus voimalapaikka (valokuva)	Hakkuu.
kuvaus tielinjaus	Voimalapaikka metsäautotien vieressä.

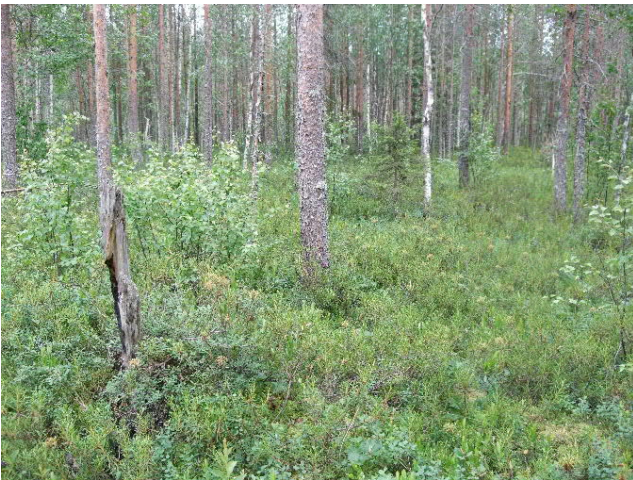
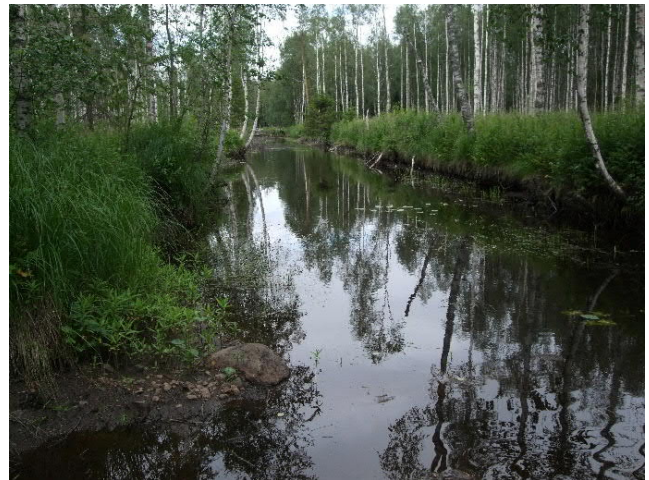
tuulivoimalapaikka	46
maastokartoitus	8.7.2019 (T. Sauvola)
kuvaus voimalapaikka (valokuva vasen)	Isovarpuista rämemuuttumaa (IRmu), mänty pääpuuna.
kuvaus tielinjaus (valokuva oikea)	Tielinjaus kulki erilaisten turvekankaiden poikki. Koivuvaltaista lähellä uittokanavaa, mäntyvaltaista lähempänä voimalaa. Alueen ojia oli perattu hiljattain. Linjauksen poikki uittokanava (kuva).

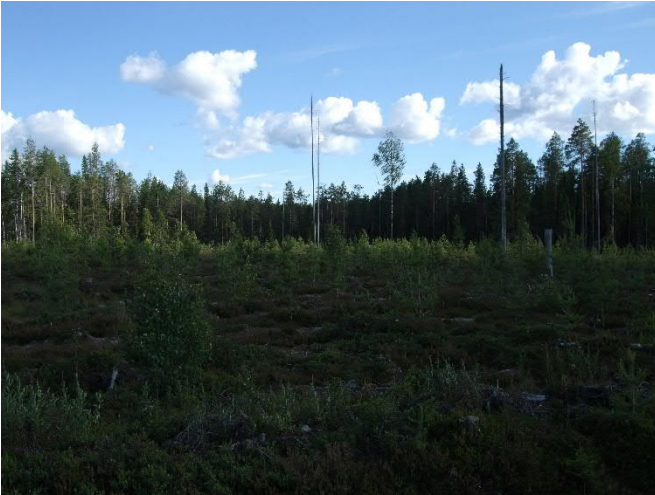
tuulivoimalapaikka	Sähköasema pohjoinen
maastokartoitus	4.7.2019 (T. Sauvola)
kuvaus voimalapaikka (valokuva)	Hakattu kuivahko kangas (EVT). Mäntytaimikko.
kuvaus tielinjaus	Olemassa olevan metsäautotien vieressä.

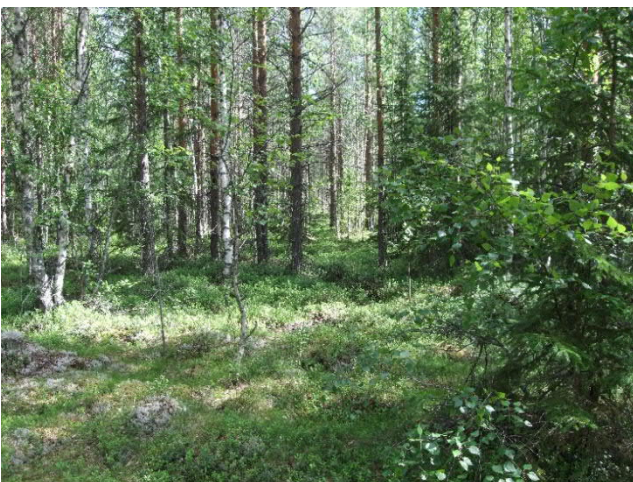
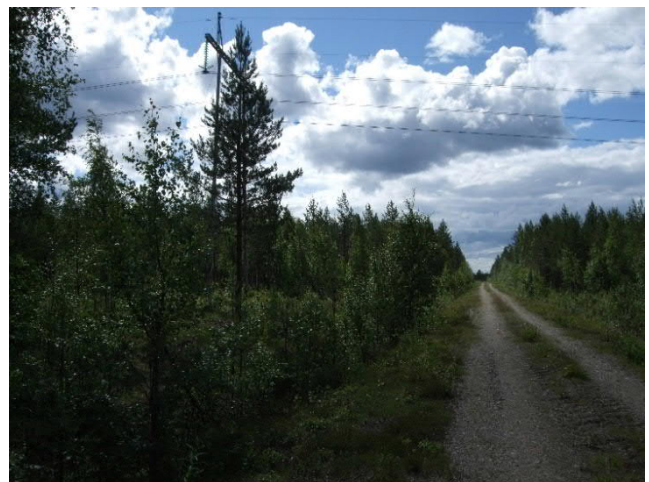
tuulivoimalapaikka	Sähköasema eteläinen
maastokartoitus	4.7.2019 (T. Sauvola)
kuvaus voimalapaikka (valokuva vasen)	Kuivahko kangas (EVT). Mänty ja koivupuusto. Nuorehkoa kasvatusmetsää.
kuvaus tielinjaus (valokuva oikea)	Metsätien välittömässä läheisyydessä, olemassa olevan voimajohtolinjan vieressä.

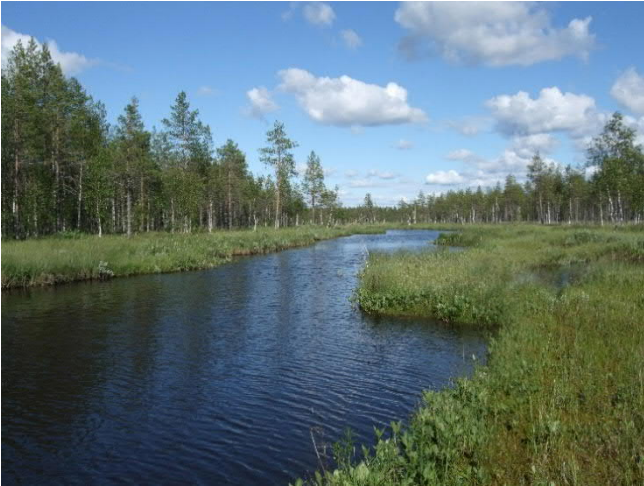
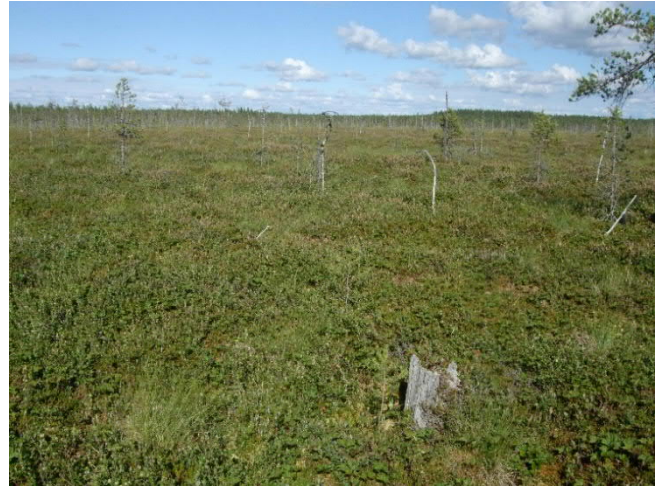
Vanhajoen ylitys

Suon keskellä virtaava noin 7 metriä leveä syvä joki (vasen kuva). Ranta on upottavaa luhtarantaa (SRhLu). Luhtaa reunustaa tupasvillaräme (TR). Joen eteläpuolinen suoalue on luonnontilaista vähäpuustoista rahka- ja tupasvillarämettä (RaR ja TR). Puustossa mäntyä, osittain kuollutta ja kelottunutta (oikea kuva).
