TUULIALFA OY  
Tuulivoimahanke Turkkiselkä, Vaala  
Luontoselvitykset 2018 – 2019

## JOHDANTO

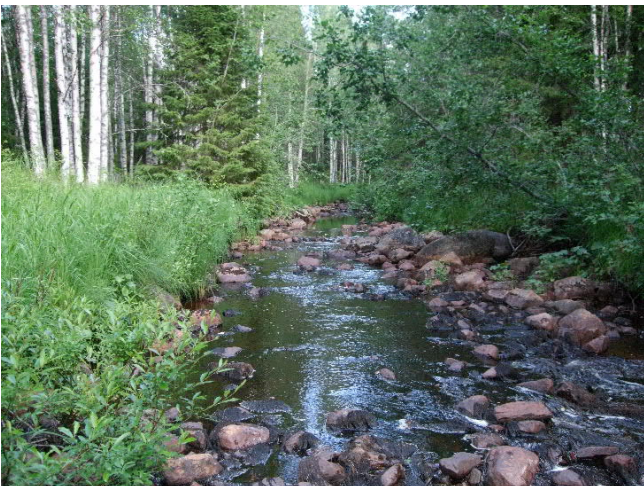
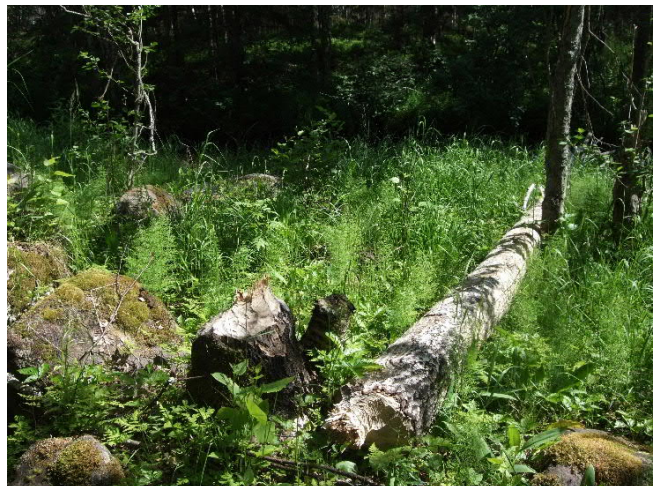
Ryöjönpuron ylitys

Kivi/sorapohjainen, matala, humuspitoinen (tumma vesi) luonnontilainen puro (vasen kuva). Koskikivillä vesisammalia, rannalla mm. terttualpi, rentukka. Purovarsimetsä on lehti- ja kuusivaltaista tuoretta, osittain jopa lehtomaista kangasta. Majavan kaatama vanha haapa ylityspaikan välittömässä läheisyydessä (oikea kuva).

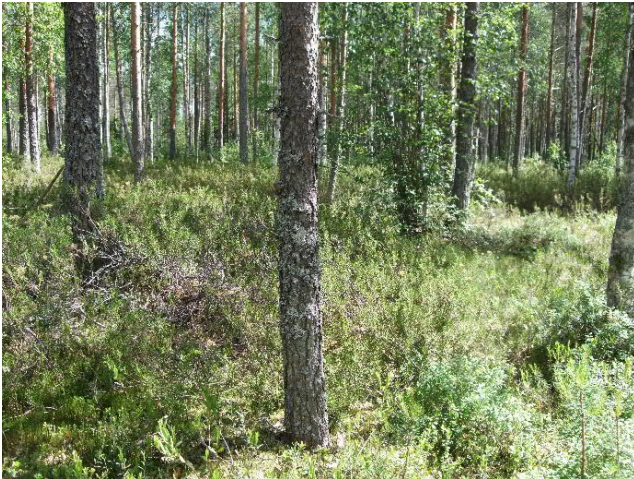
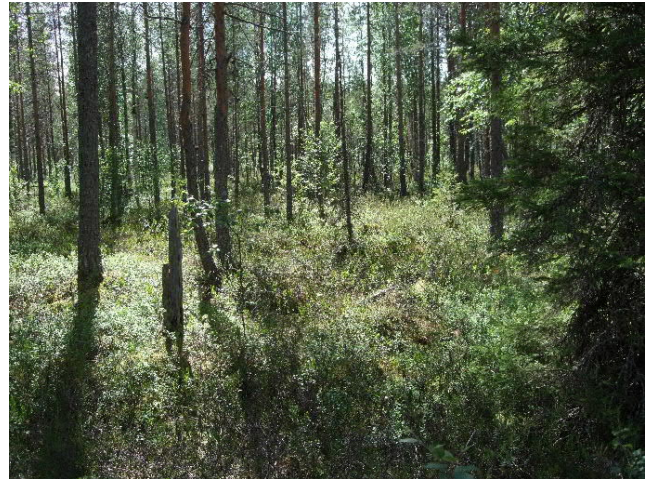
tuulivoimalapaikka	2
maastokartoitus	4.7.2019 (T. Sauvola)
kuvaus voimalapaikka (valokuva vasen)	Ojitettu isovarpurämemuuttuma (IR) / turvekangasta (Tkg). Mäntyvaltainen. Suon kuivuminen selvää.
kuvaus tielinjaus (valokuva oikea)	Tie olemassa olevalta talvitien pohjalta voimalalle isovarpurämemuuttumaa (IR).

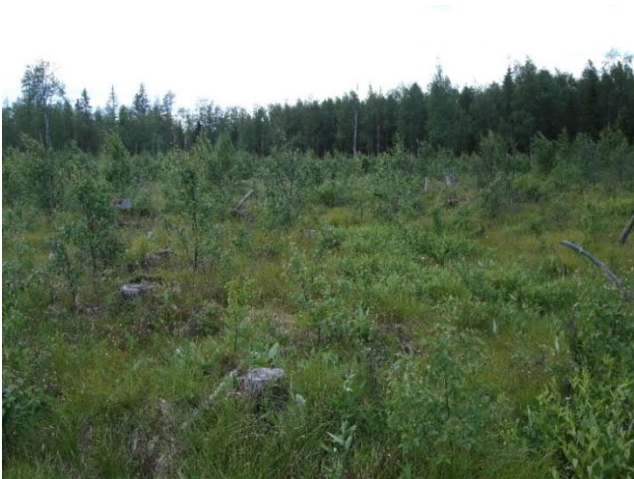
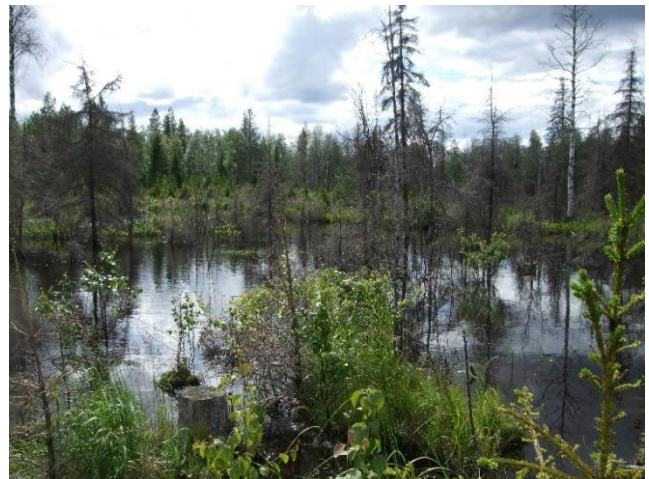
tuulivoimalapaikka	3
maastokartoitus	4.7.2019 (T. Sauvola)
kuvaus voimalapaikka (valokuva vasen)	Hakkuu. Mänty, kuusi ja koivutaimea. Heinäinen.
kuvaus tielinjaus (valokuva oikea)	Tie kulkee vanhaa pajuttunutta talvitien pohjaa. Tien käänköpaikka lähellä haukkuaukiota, johon Ruostepuron sivuojat ovat tulvineet voimakkaasti (kuva).

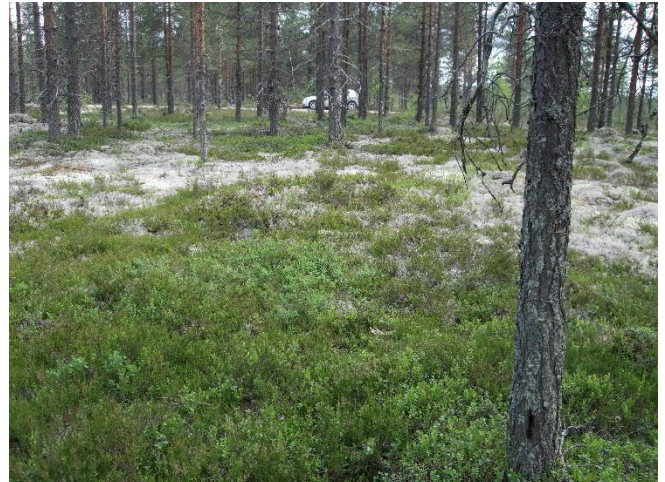
tuulivoimalapaikka	10
maastokartoitus	4.7.2019 (T. Sauvola)
kuvaus voimalapaikka (valokuva vasen)	Ojituksien vuoksi kuivahtanut rahkaräme (RaR). Mäntypuustoinen.
kuvaus tielinjaus (valokuva oikea)	Ojitettua suota ja kangasta. Osittain kuivahtanutta rahkarämettä (RaR), osittain kuivaa mäntykangasta (ECT, kuva).

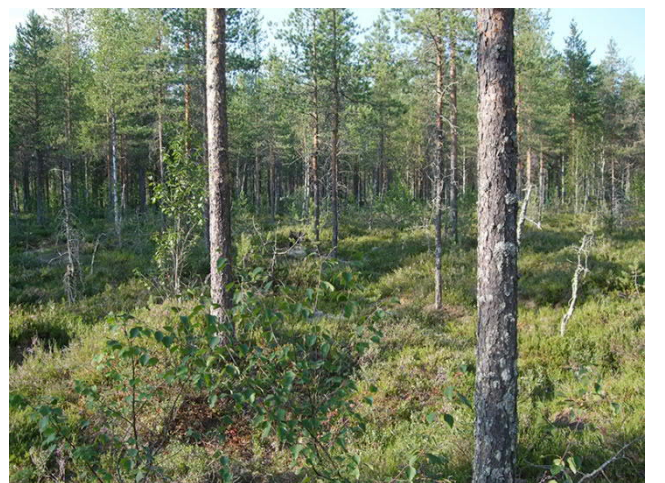
tuulivoimalapaikka	11
maastokartoitus	25.7.2018 (T. Sauvola)
kuvaus voimalapaikka (valokuva vasen)	Soistunut kuivahko mäntykangas (EVT).
kuvaus tielinjaus (valokuva oikea)	Voimalapaikka metsäautotien läheisyydessä. Samanlaista metsää kuin voimalapaikalla.

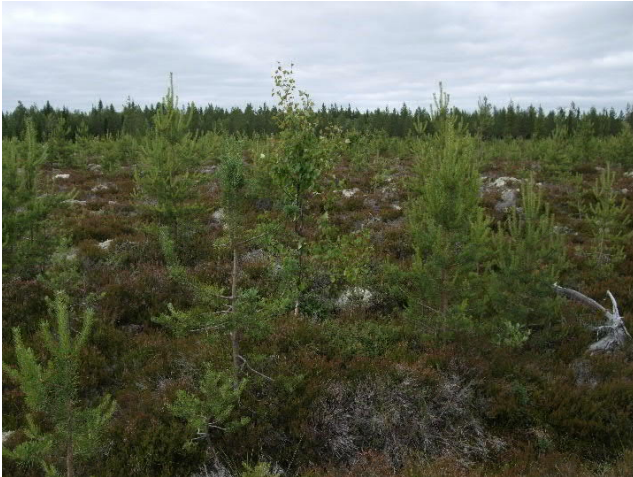
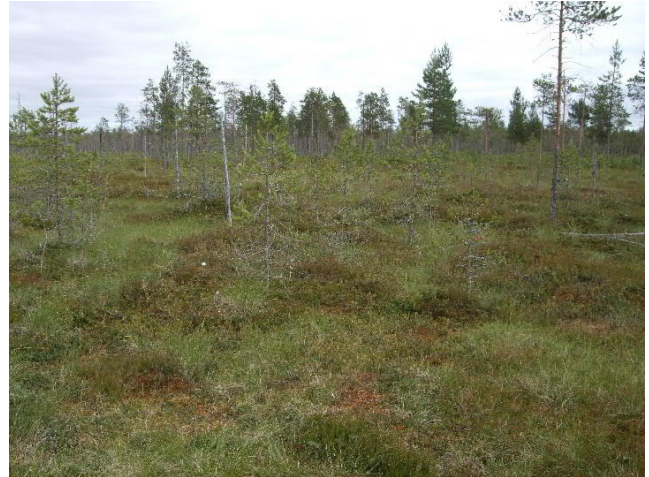
tuulivoimalapaikka	12
maastokartoitus	8.7.2019 (T. Sauvola)
kuvaus voimalapaikka (valokuva vasen)	Hakkuualue, mäntytaimikkoa. Kuivahkoa kangasta. Mänty < 1m.
kuvaus tielinjaus (valokuva oikea)	Hakkuu, ojitettua turvekangasta taimikkoa. Rämemuuttumaa (kuva).

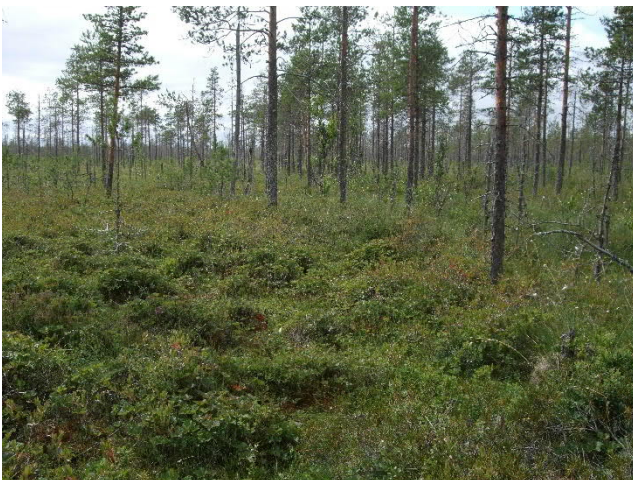
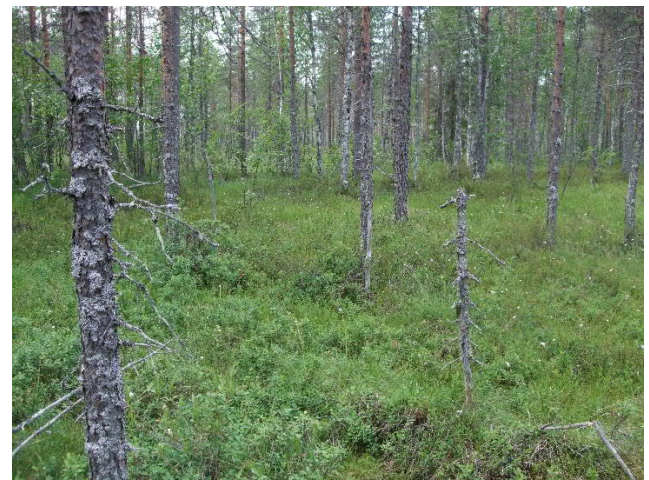
tuulivoimalapaikka	13
maastokartoitus	8.7.2019 (T. Sauvola)
kuvaus voimalapaikka (valokuva vasen)	Ojitettua rahkarämemuuttumaa (RaRmu).
kuvaus tielinjaus (valokuva oikea)	Hakkuuta ja ojitettua rämemuuttumaa (isovarpuräme- ja tupasvillarämemuuttumaa IR/TRmu).

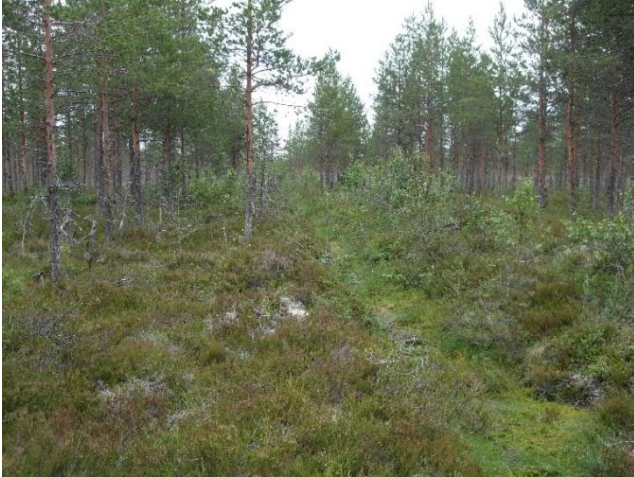
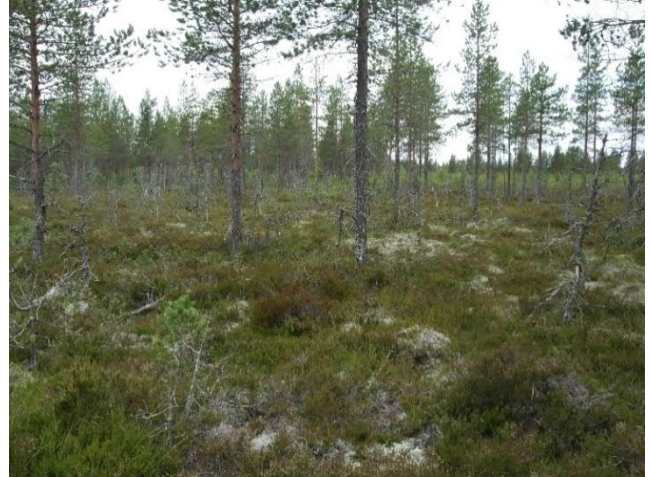
tuulivoimalapaikka	14
maastokartoitus	8.7.2019 (T. Sauvola)
kuvaus voimalapaikka (valokuva vasen)	Soistunutta nuorta ojitettua mäntykangasta/turvekangasta.
kuvaus tielinjaus (valokuva oikea)	Mäntytaimikkoa ja soistunutta mäntykangasta.

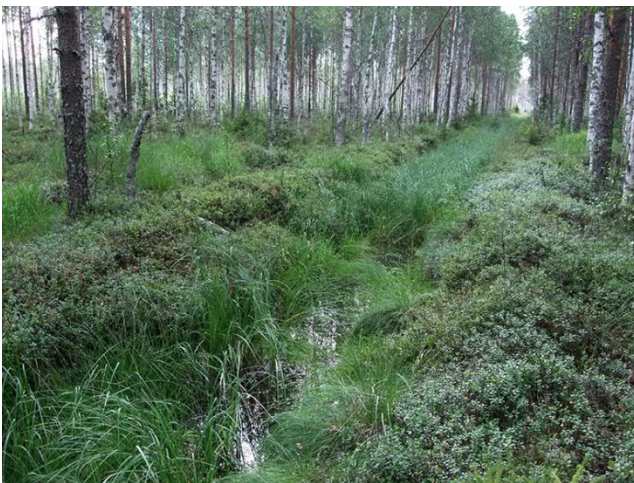
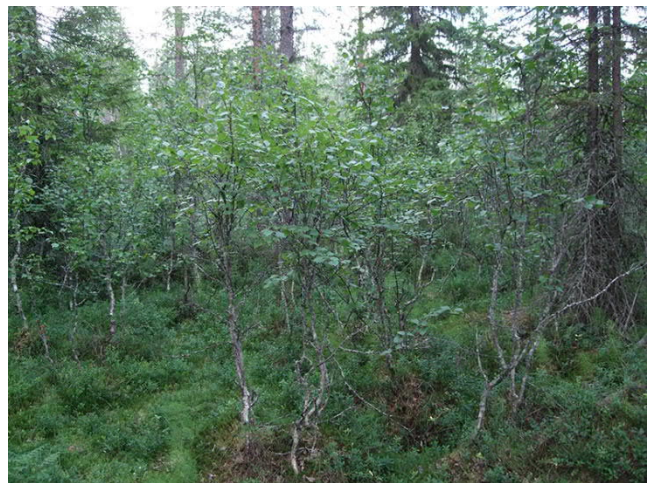
tuulivoimalapaikka	15
maastokartoitus	26.7.2018 (T. Sauvola)
kuvaus voimalapaikka (valokuva vasen)	Mänty-koivupuustoinen turvekangas. Suokasveja (mm. tupasvilla) ja metsälajistoa.
kuvaus tielinjaus (valokuva oikea)	Metsäautotien läheisyydessä kuivahkoa kangasta (EVT) ja hakkuualue. Lähempänä voimalapaikkaa taimikkoa ja tuoretta kangasta (VMT, kuva).

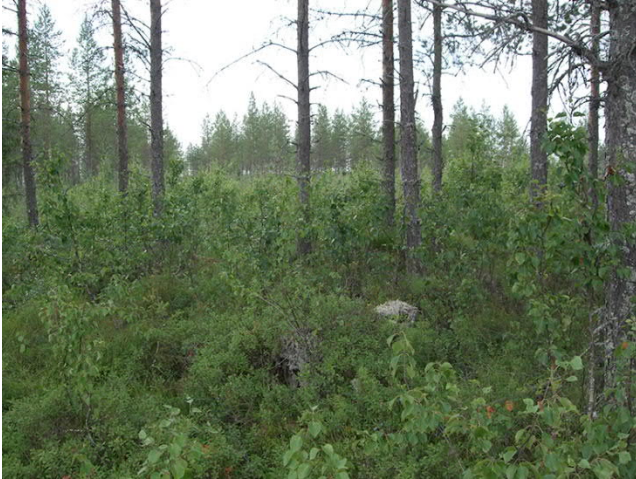
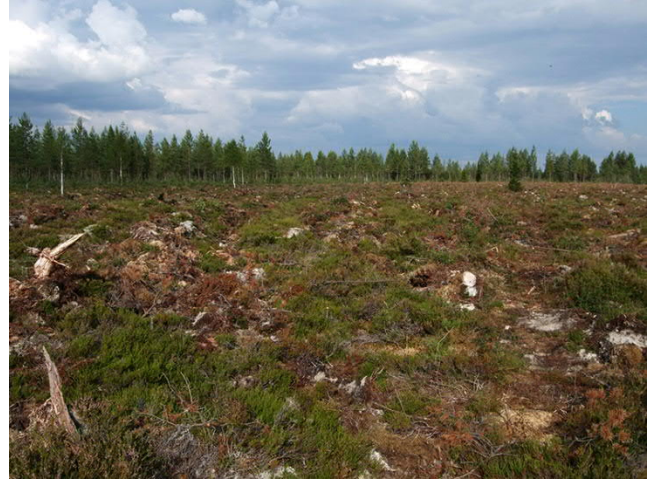
tuulivoimalapaikka	16
maastokartoitus	26.7.2018 (T. Sauvola)
kuvaus voimalapaikka (valokuva vasen)	Mänty-koivutaimikko. Metsäojitus, ojanvarressa kookkaampaa puustoa.
kuvaus tielinjaus (valokuva oikea)	Hakkuualue.

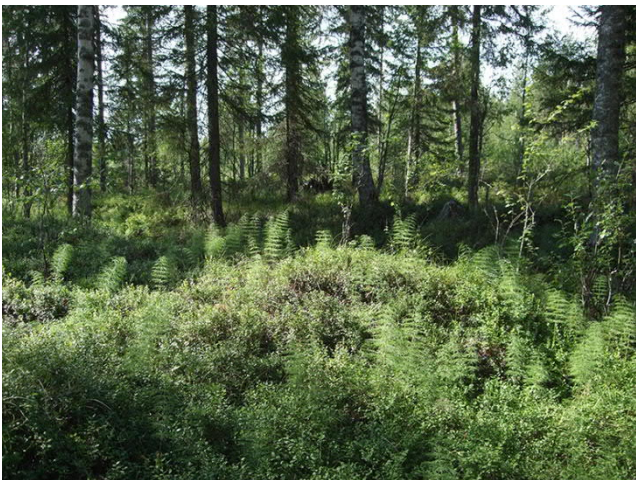
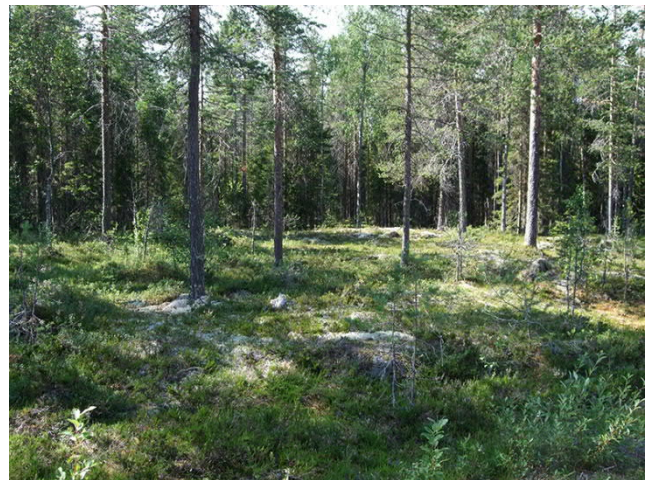
tuulivoimalapaikka	17
maastokartoitus	26.7.2018 (T. Sauvola)
kuvaus voimalapaikka (valokuva vasen)	Metsäojitettu tuore kangas (VMT). Puustona mänty, koivu, ja kuusi. Voimalapaikan viereltä alkava kosteikko räme-/nevamuuttumaa (Rämu/Nemu).
kuvaus tielinjaus (valokuva oikea)	Kuivahkoa ja tuoretta kangasta (EVT/VMT).

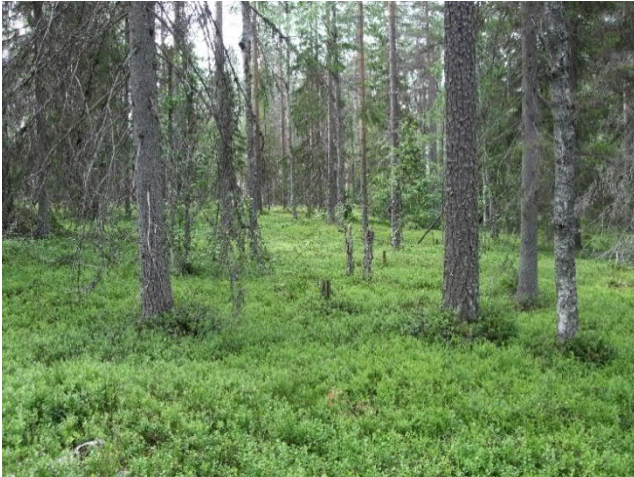
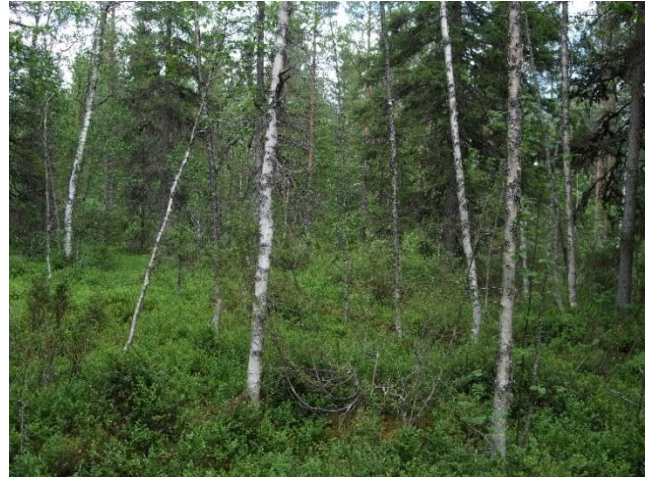
tuulivoimalapaikka	18
maastokartoitus	2.7.2019 (T. Sauvola)
kuvaus voimalapaikka (valokuva vasen)	Varttunutta tuoretta havupuukangasta (VMT)
kuvaus tielinjaus (valokuva oikea)	Metsätien reunus ojitettua, korpimaista. Muuttuu kuusivaltaiseksi tuoreen kankaan havumetsäksi. Alueella myös kelottunutta ja lahoavaa puuta, isoja haapoja, joissa koloja.

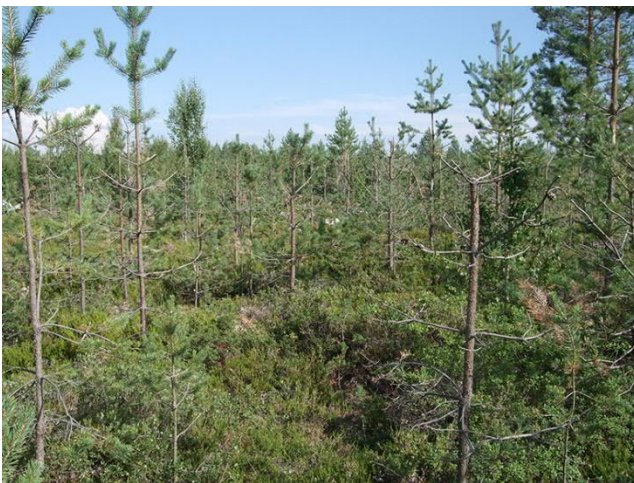
tuulivoimalapaikka	19
maastokartoitus	26.7.2018 (T. Sauvola), uusi tielinjaus 2.7.2019 (T. Sauvola)
kuvaus voimalapaikka (valokuva vasen)	Kuivahkon kankaan (EVT) mäntytaimikkoinen reuna.
kuvaus tielinjaus (valokuva oikea)	Mäntypuustoista turvekangasta ja taimikkoa.

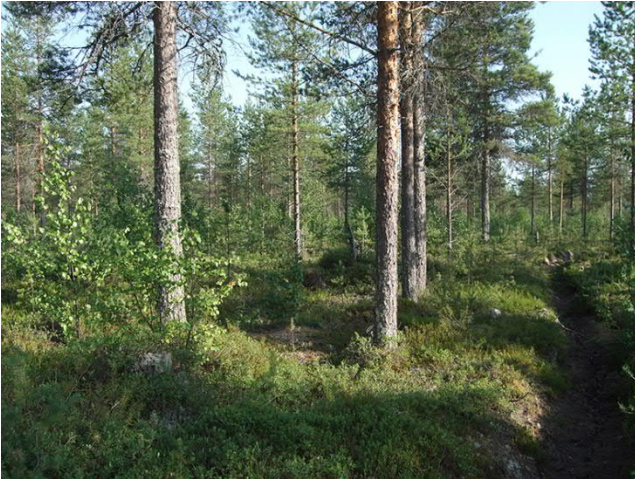
tuulivoimalapaikka	20
maastokartoitus	25.7.2018 (T. Sauvola)
kuvaus voimalapaikka (valokuva)	Metsäojitusalueen soistunut kuivahko mäntykangas (EVT). Metsäojituksia.
kuvaus tielinjaus	Taimikkoa.

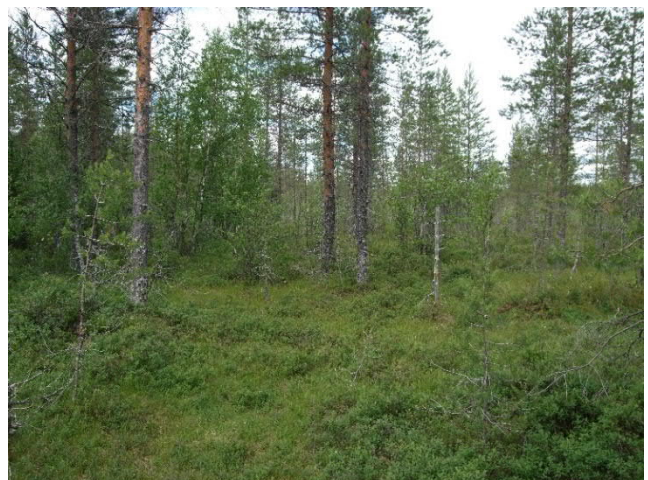
tuulivoimalapaikka	21
maastokartoitus	2.7.2019 (T. Sauvola)
kuvaus voimalapaikka (valokuva vasen)	Mäntypuustoista ojitettua rämemuuttumaa (rämu).
kuvaus tielinjaus (valokuva oikea)	Mäntypuustoista turvekangasta.

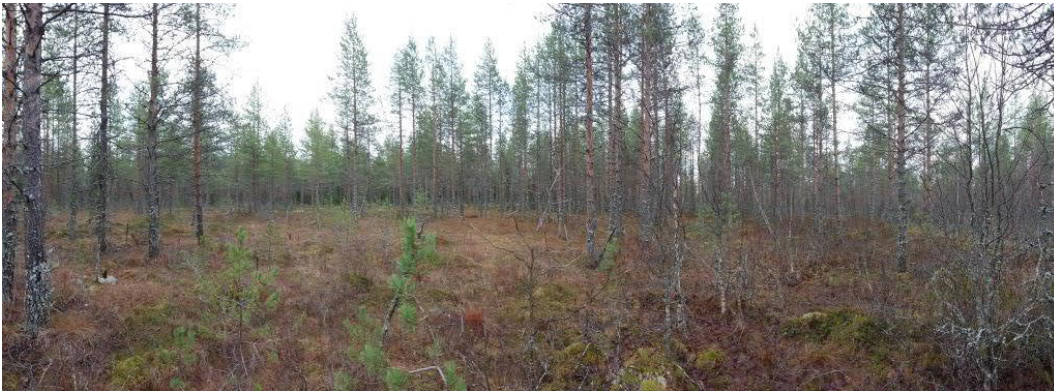
24

Kosteikko ojitettu. Isovarpurämemuuttumaa (IRmu). Runsaasti männyn taimia, ojien laidoilla myös kookkaampia mäntyjä.

Voimalapaikan läheisyydessä isovarpurämemuuttumaa, kuivahkoa kangasta (EVT), soistunutta kangasta (kuva) ja kuivaa kangasta (ECT).

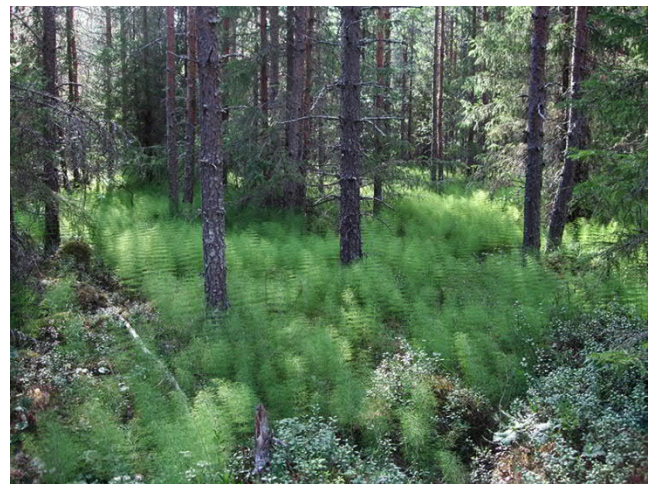
tuulivoimalapaikka	25
maastokartoitus	25.7.2018 (T. Sauvola)
kuvaus voimalapaikka (valokuva)	Kuivahko kangas (EVT). Puustona mänty, kuusi ja koivu.
kuvaus tielinjaus	Voimalapaikka metsäautotien läheisyydessä. Kasvillisuus samanlaista kuin voimalapaikalla.

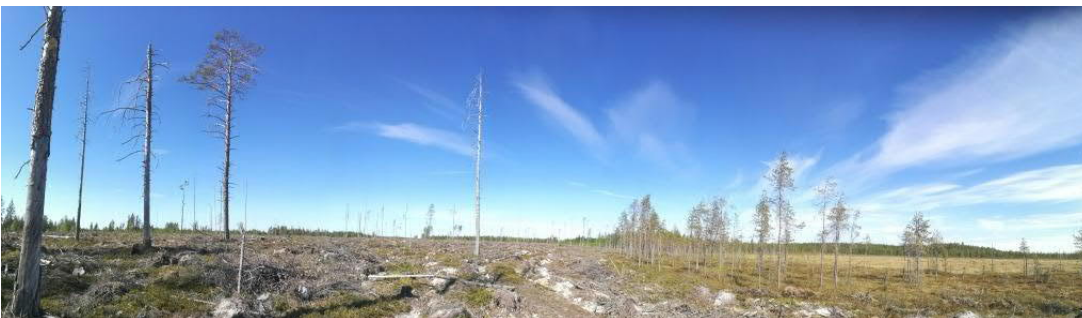
tuulivoimalapaikka	33
maastokartoitus	24.7.2018 (E. Kilpeläinen), tielinjaus 8.7.2019 (T. Sauvola)
kuvaus voimalapaikka (valokuva vasen)	Kuivahko kangas (EVT), harvaa mäntytaimikkoa.
kuvaus tielinjaus (valokuva oikea)	Hakkuu, taimikko. Voimaloiden 33 ja 34 välinen tielinjaus kulkee turvekankaiden lävitse, sivuten Kiviaron isovarpuista ja rahkarämeistä laitaa (kuva).

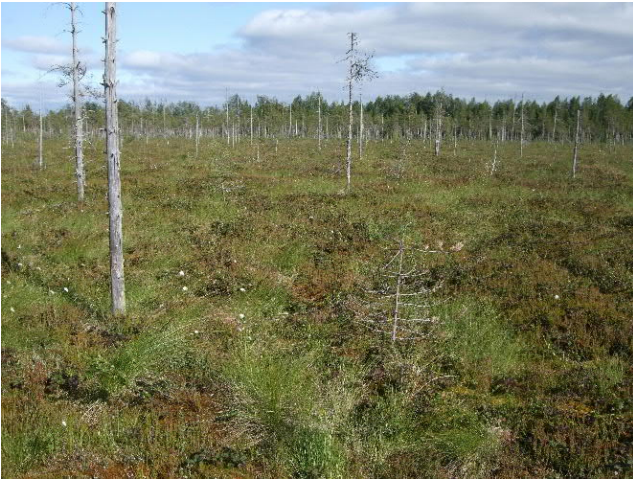
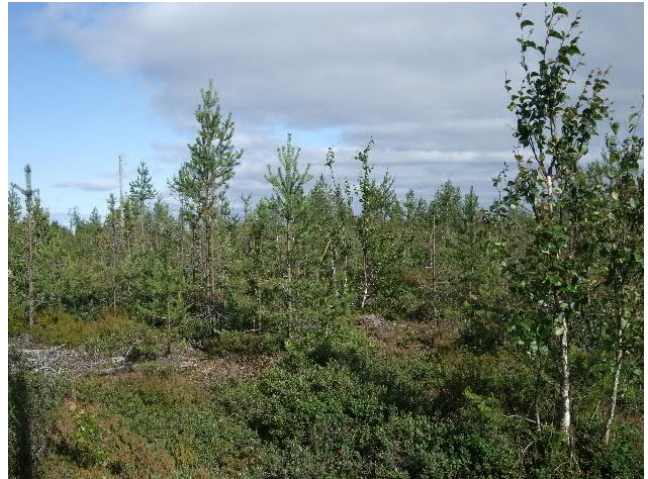
tuulivoimalapaikka	36
maastokartoitus	8.7.2019 (T. Sauvola)
kuvaus voimalapaikka (valokuva vasen)	Mäntytaimikkoa.
kuvaus tielinjaus (valokuva oikea)	Tuoretta ja kuivahkoa kangasta (VMT/EVT) sekä taimikkoa. Puusto mäntyä.

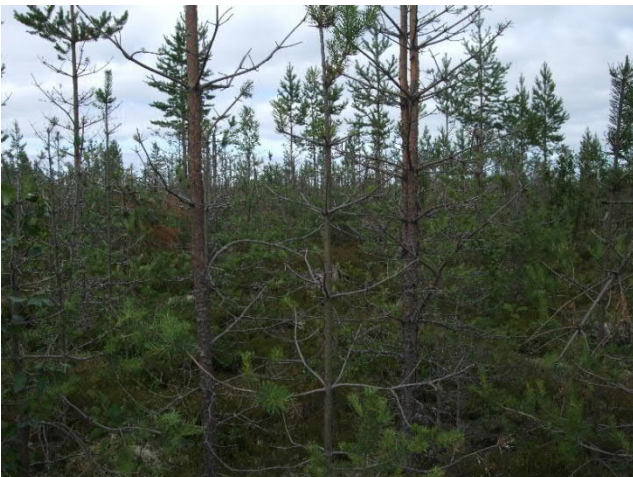
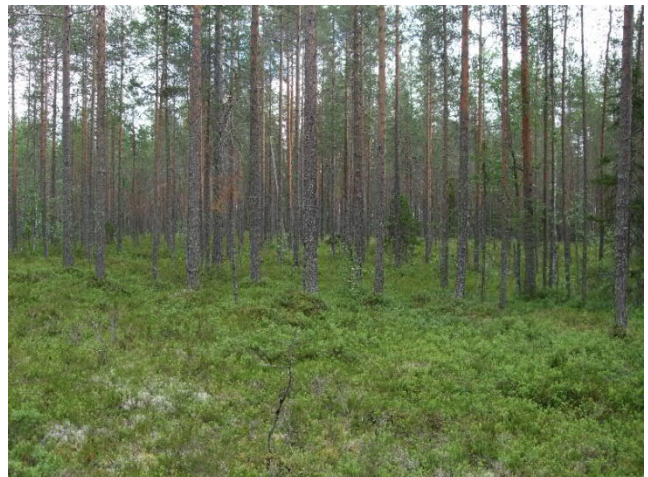
tuulivoimalapaikka	37
maastokartoitus	5.7.2019 (T. Sauvola)
kuvaus voimalapaikka (valokuva vasen)	Tuorekangas (VMT).
kuvaus tielinjaus (valokuva oikea)	Tuorekangas (VMT) kuusi ja mäntypuustoinen. Ojanylitys turvekangas (Tkg).

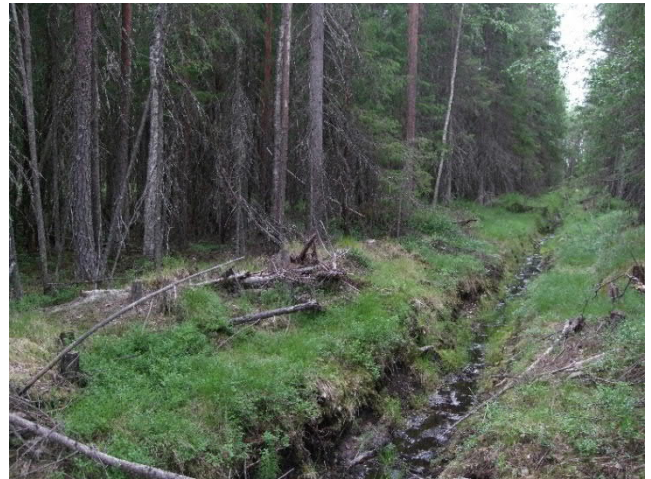
tuulivoimalapaikka	38
maastokartoitus	24.7.2018 (E. Kilpeläinen), uusi tielinjaus 5.7.2019 (T. Sauvola)
kuvaus voimalapaikka (valokuva vasen)	Isovarpurämemuuttuma (IRmu) mäntyvaltainen. Voimala siirtynyt noin 150 m syksyn voimalasuunnitelmien tarkennuksen yhteydessä, alue on kesällä tarkastettu.
kuvaus tielinjaus (valokuva oikea)	Turvekangasta (Tkg). Välillä koivuvaltaista, välillä mäntyvaltaista.

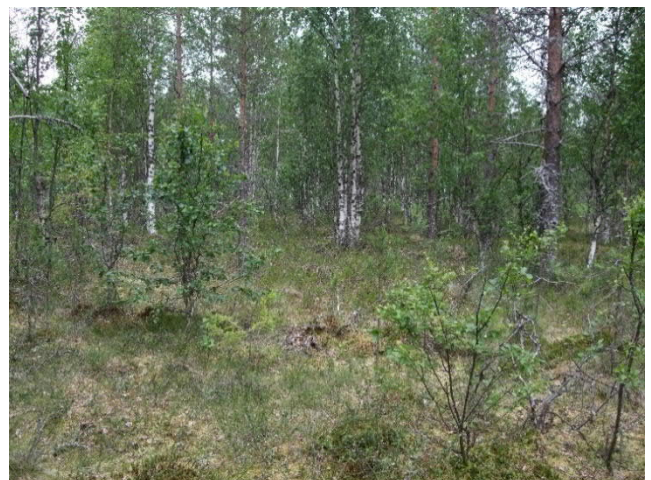
tuulivoimalapaikka	39
maastokartoitus	4.7.2019 (T. Sauvola)
kuvaus voimalapaikka (valokuva vasen)	Kuivahko kangas (EVT). Mäntypuustoinen.
kuvaus tielinjaus (valokuva oikea)	Penkkatienpohja.

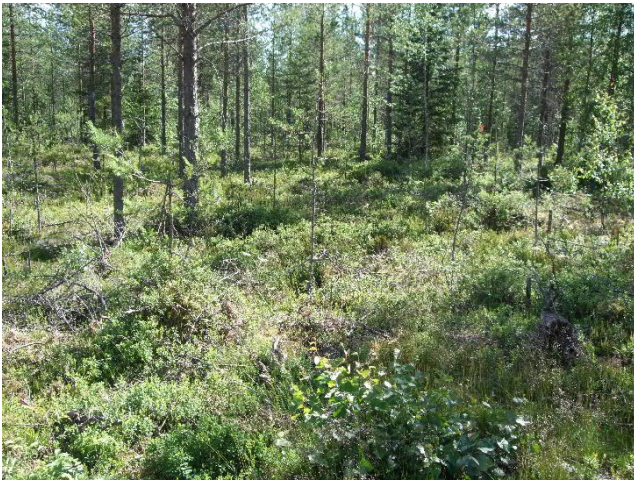
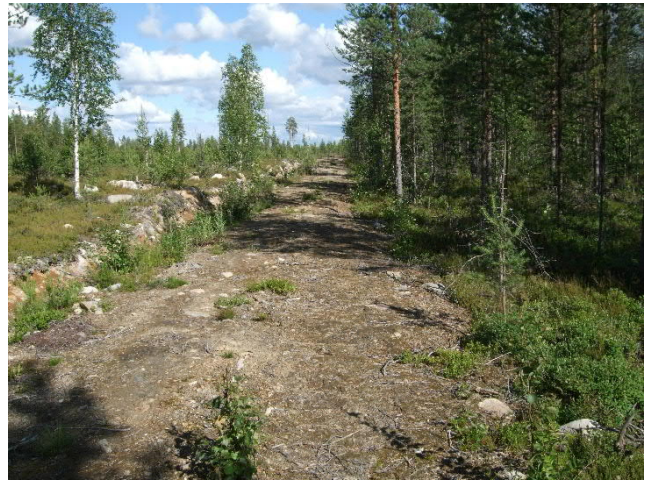
tuulivoimalapaikka	40
maastokartoitus	12.7.2018 (E. Kilpeläinen)
kuvaus voimalapaikka (valokuva vasen)	Kuivahko kangas (EVT), nuorta sekapuustoa. Lähellä ojittamaton suo, jonka reuna tupasvillarämettä (TR) ja kauempana lyhytkorsinevaa (LkN).
kuvaus tielinjaus (valokuva oikea)	Penkkatienpohja.

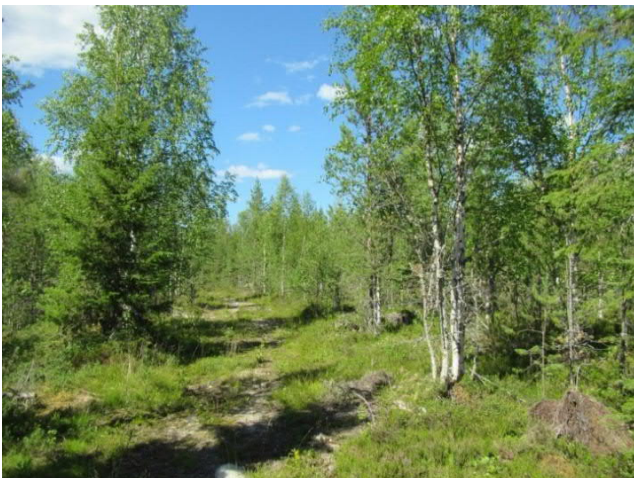
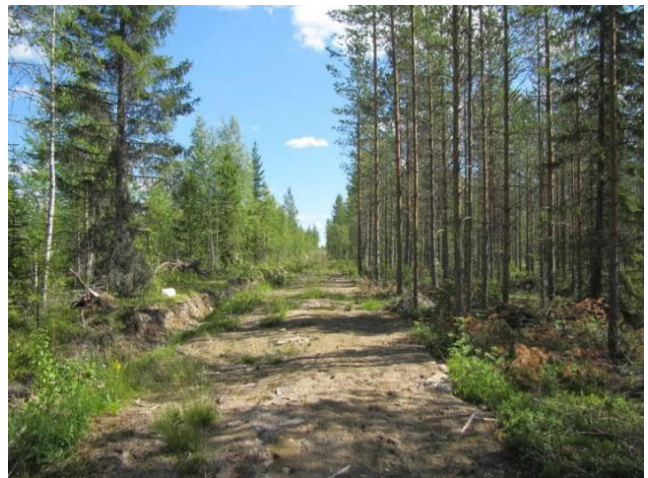
tuulivoimalapaikka	41
maastokartoitus	4.7.2019 (T. Sauvola)
kuvaus voimalapaikka (valokuva vasen)	Isovarpurämettä (IR). Voimalapaikka kahden ison peratun ojan välissä.
kuvaus tielinjaus (valokuva oikea)	Hakkuu

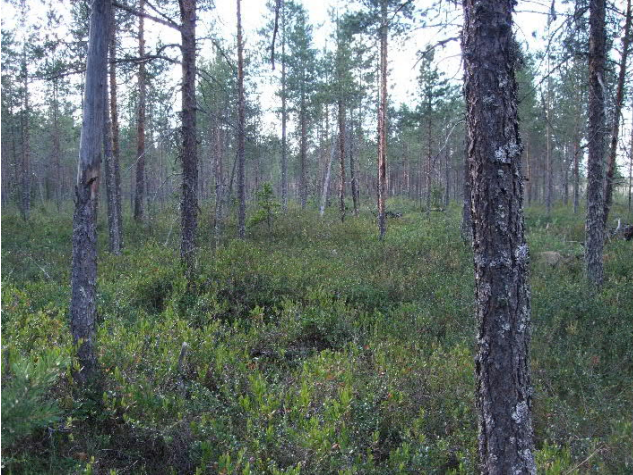
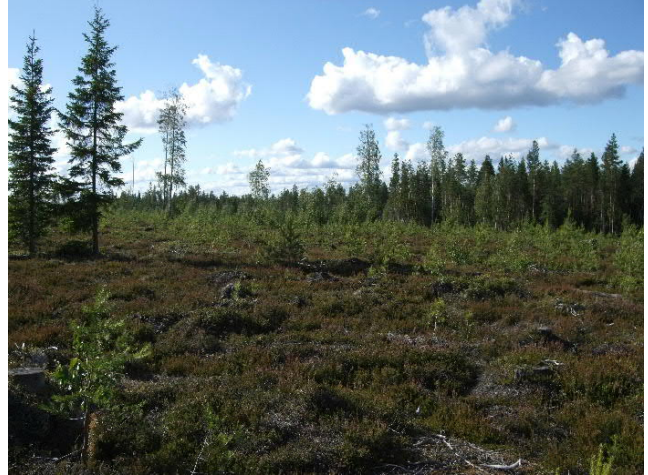
tuulivoimalapaikka	42
maastokartoitus	5.7.2019 (T. Sauvola)
kuvaus voimalapaikka (valokuvat)	Tuore hakkuu. Isot metsäautokoneen urat. Hakkuu ulottuu Iso Lehmisuon reunaan asti (oikea kuva).
kuvaus tielinjaus	Hakkuu.

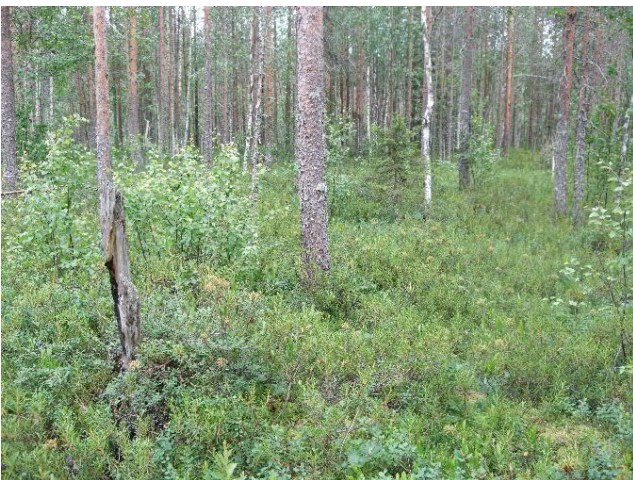
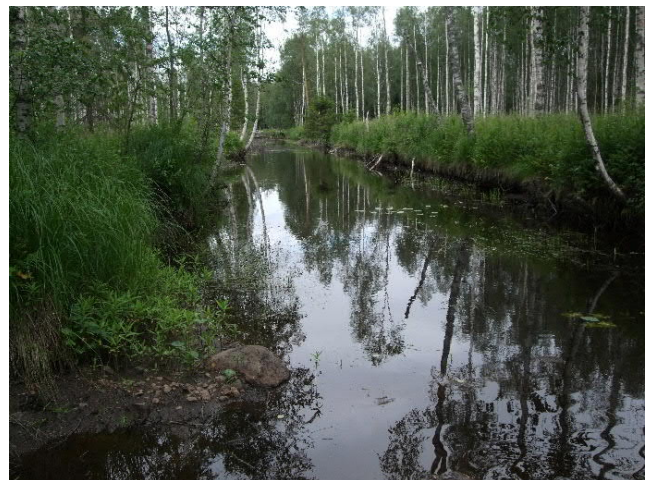
tuulivoimalapaikka	Sähköasema pohjoinen
maastokartoitus	4.7.2019 (T. Sauvola)
kuvaus voimalapaikka (valokuva)	Hakattu kuivahko kangas (EVT). Mäntytaimikko.
kuvaus tielinjaus	Olemassa olevan metsäautotien vieressä.
