Pohjan Voima Oy ja Taaleri Energia Oy

Haarasuonkankaan tuulivoimapuisto

Luonto- ja linnustaselvitys

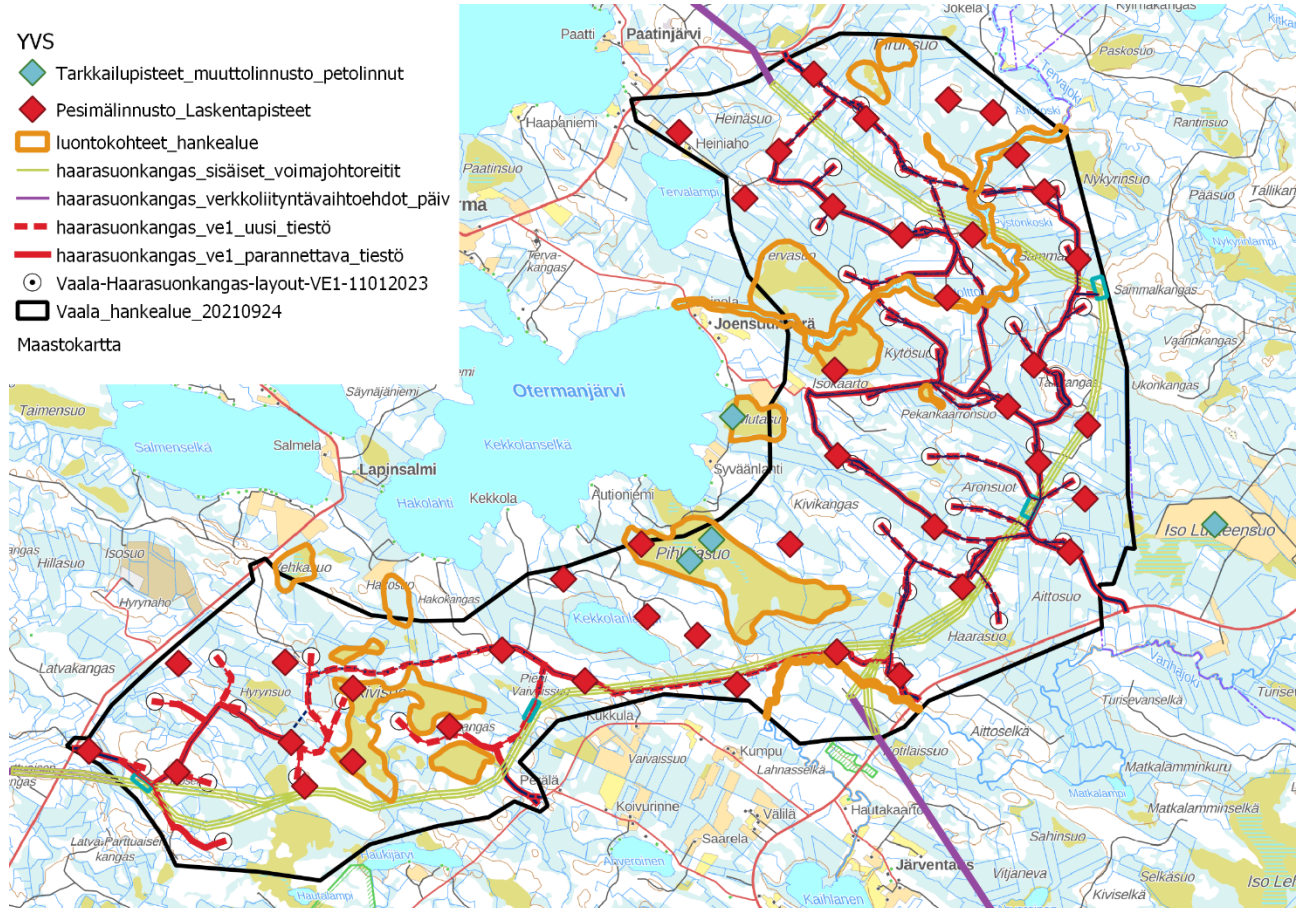
Kuva 6. Pesimälinnuston pistelaskentapisteet sekä muutontarkkailu- ja petolintutarkkailupisteet.
