Pohjan Voima Oy ja Taaleri Energia Oy

## Haarasuonkankaan tuulivoimapuisto

Luonto- ja linnustaselvitys

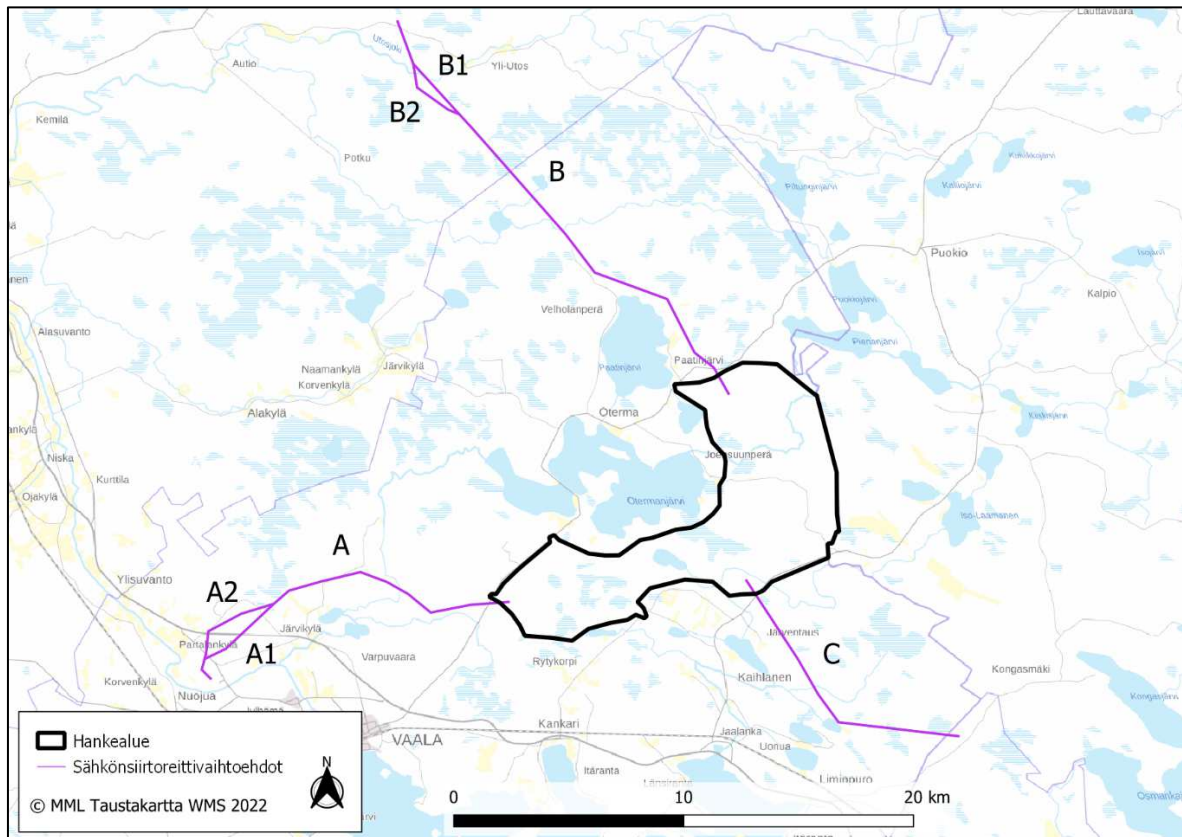
Kuva 4. Haarasuonkankaan tuulivoimapuiston vaihteoiset sähkönsiirtoreitit.

Hankealueella tuotetun sähkön siirtämiseksi valtakunnan verkkoon on alustavasti tarkasteltavana kolme vaihtoehtoa (Kuva 4), joista vaihtoehdot VE A ja VE B sisältävät alavaihtoehtoja:

Sähkönsiirtoa varten rakennetaan hankealueelta noin 34 kilometrin pituinen 110 tai 400 kV voimajohto. Reitin loppuosa kulkee VE A2:n itäpuolitse Ouluntien ympäristössä. Reitti kulkee hankealueen länsiosassa Kivisuon etelä- tai pohjoispuolelta.

Sähkönsiirtoa varten rakennetaan hankealueelta noin 34,5 kilometrin pituinen 110 tai 400 kV voimajohto. Reitin loppuosa kulkee VE A1:n länsipuolitse Ouluntien ympäristössä. Reitti kulkee hankealueen länsiosassa Kivisuon etelä- tai pohjoispuolelta.

Sähkönsiirtoa varten rakennetaan hankealueelta noin 27 kilometrin pituinen 110 tai 400 kV voimajohto. Reitin loppuosa sijoittuu Viinikanaron itäpuolitse.

Sähkönsiirtoa varten rakennetaan hankealueelta noin 27,5 kilometrin pituinen 110 tai 400 kV voimajohto. Reitin loppuosa sijoittuu Viinikanaron länsipuolitse.

Sähkönsiirtoa varten rakennetaan hankealueelta noin 20 kilometrin pituinen 110 tai 400 kV voimajohto.

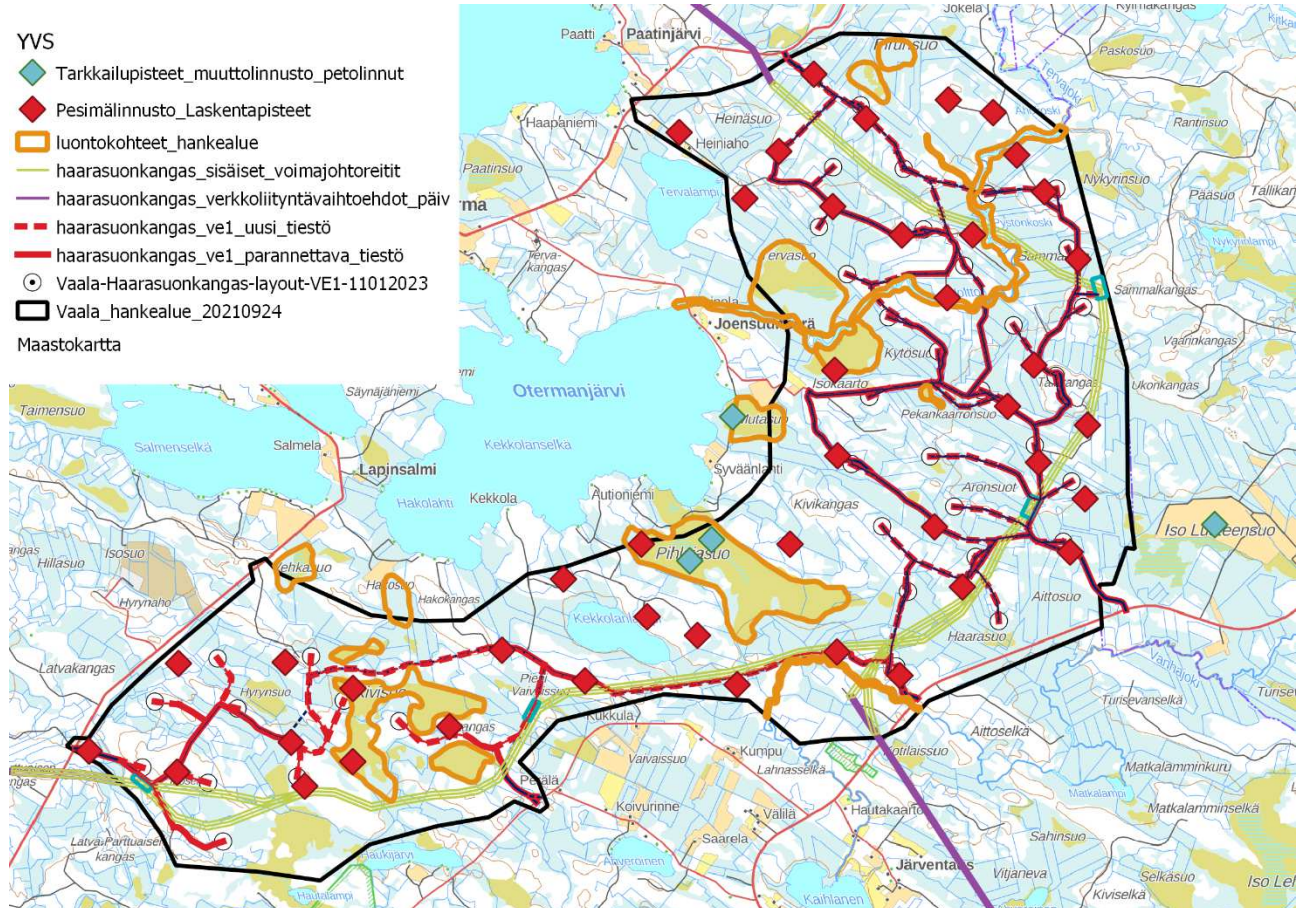
Kuva 6. Pesimälinnuston pistelaskentapisteet sekä muutontarkkailu- ja petolintutarkkailupisteet.

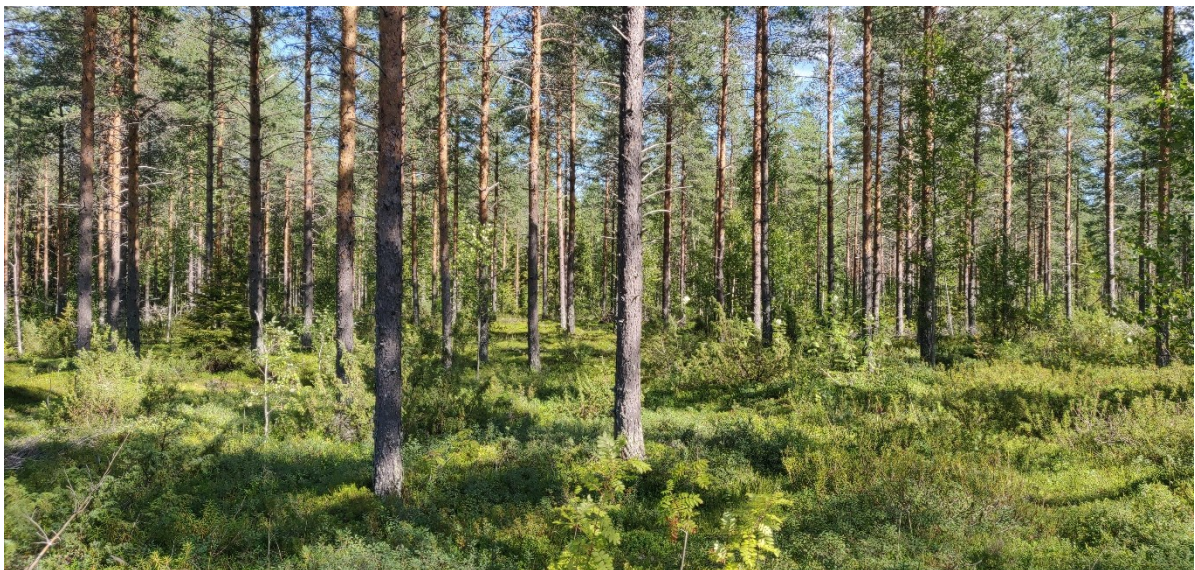
*Kuva 8. Kuivahkon kankaan talousmetsät ovat hankealueella tyyppisiä.*

Kivennäismaan metsistä eniten esiintyy variksenmarja-puolukkatyyppin (EVT) kuivahkoja, mäntyvaltaisia kankaita. Hankealueen koillisosassa Tervajoen kivennäismaakankailla sekä eteläosissa Vanhajoen varrella esiintyy jonkin verran kuusivaltaista puolukka-mustikkatyyppin (VMT) tuoretta kangasta. Tervajoen ja Vanhajoen varsilla esiintyy myös metsäimmarre-mustikkatyyppin (DMT) lehtomaisia kankaita. Tervajoen varrella Pirunkoski-Pystönkoski-Holtto välisellä alueella esiintyy pienialaisina kuvioina myös tuoreita keskiravinteisia metsäkurjenpolvi-käenkaali-lillukkatyyppin (GORT) lehtoja sekä tulvanalaisilla kivennäismaa-alueilla myös kosteaa runsasravinteista suuruoholehtoa; metsäkurjenpolvi-käenkaali-mesiangervotyyppi (GOFIT). Vanhajoen varrella talousmetsät ovat hyvin käsiteltyjä ja keskimäärin karumpia, kuin Tervajoen rantametsät. Vanhajoella on kuitenkin muutamia pienialaisia lehtolaikkuja, runsasravinteista suuruoho-saniaislehtoa sekä lehtokorpityyppistä tulvanalaista kuviota. Säästöpuuston Vanhajoen varrella on hyvin niukkaa.

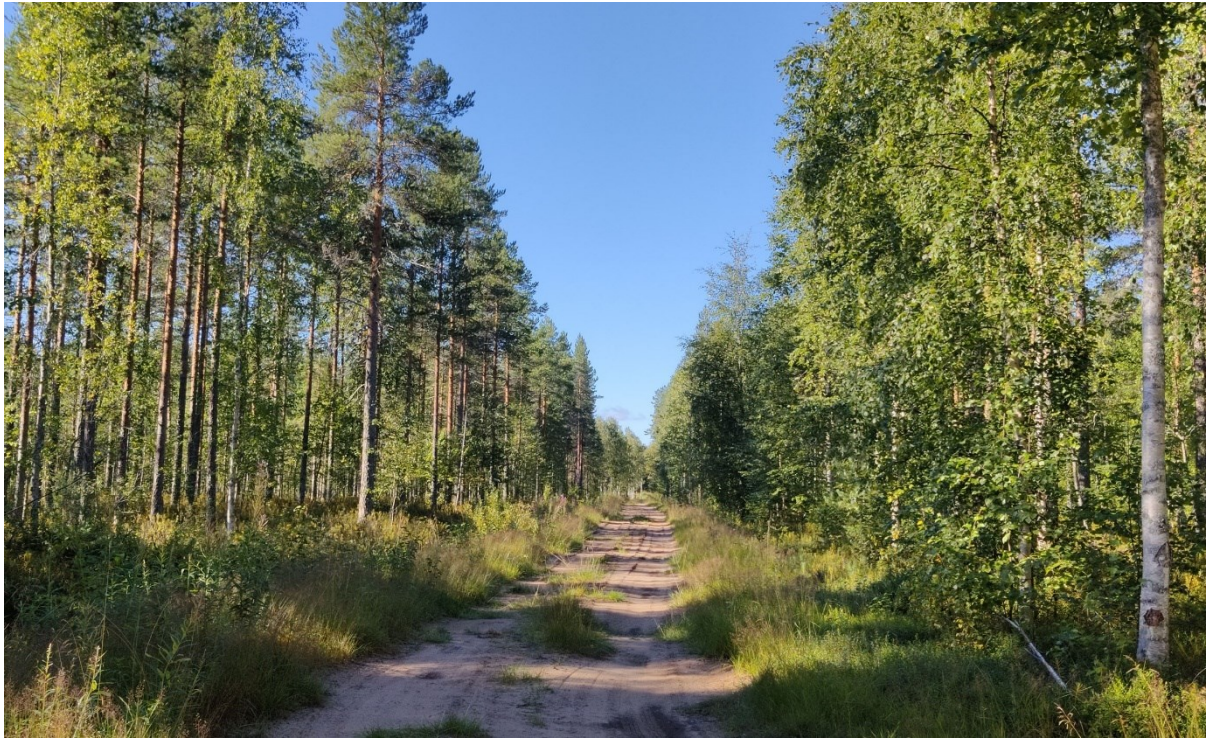
*Kuva 9. Suuri osa talousmetsistä on karuja turvekankaita.*

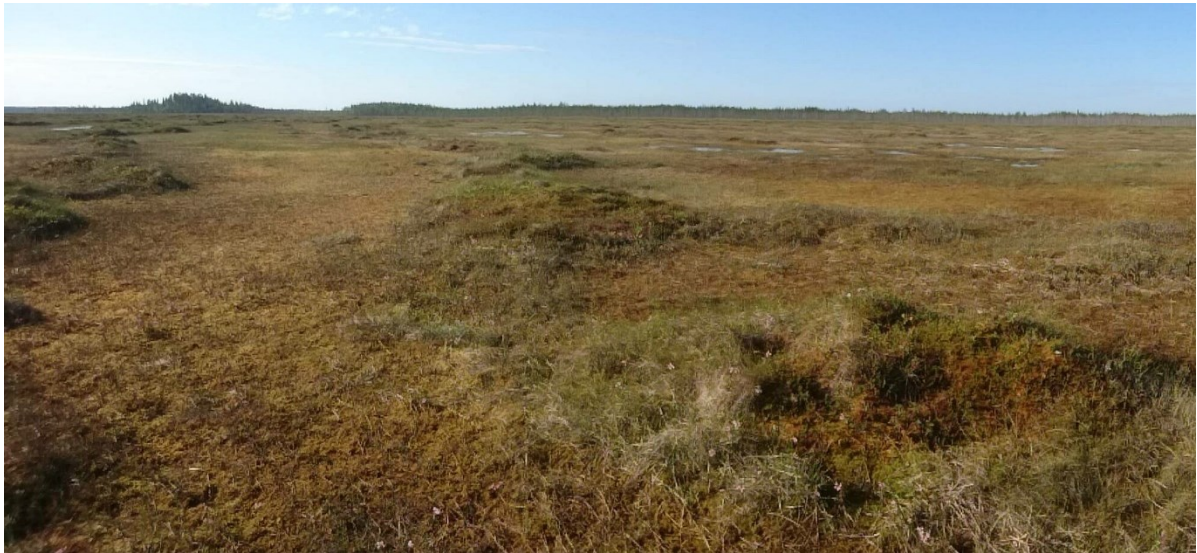
*Kuva 10. Kuva 1. Pihlajasuo väli- ja mätäspintainen aapasuo on hankealueen edustavin ja laajin suoluntokohde.*

Hankealueen laajimmat suot ovat osia entisten laajempien suoaltaiden alueille sijoittuneista aapasoista, joiden märimmät keskiosat ovat jääneet ojittamatta. Rimpistä avointa nevaa esiintyy Pihlajasuolla sekä vähäisessä määrin myös Tervasuolla. Tervasuon itäosa etenkin on kärsinyt suoaltaan runsaista ojituksista. Pihlajasuon aapasuo on säilynyt kohtalaisen edustavana alkuperäisen suoaltaan rämeisten osien ojituksista huolimatta. Pihlajasuolla esiintyy matalia rahkajänteitä ja rahkasammalrimpinevaosia. Pihlajasuon oligo-mesotrofinen useiden suotyyppien muodostama edustava kokonaisuus. Pihlajasuon keskiosissa esiintyy rimpisiä osia ja pohjoisosa on kevättulvan aikaan hyvin luhainen. Pihlajasuon laiteilla esiintyy pääasiassa rämeisiä suotyyppijä, korvet puuttuvat lähes täysin tai ovat ojitettuina muuttuneita. Hankealueen eteläosan suot (Kivisuo, Hyrynsuo) ovat rimp- ja kalvakkanevavaltaisia aapoja, joiden laajimpien ojittamattomien osien luonnontila on kohtuullisesti säilynyt; paikoin esiintyy mesotrofiaa. Rajattujen suoluontokohteiden laiteilla esiintyy puustoisia soita, jotka vaihettuvat metsätalouksikäytössä oleviin turvekankaisiin, jolla puuston kasvu on kohtalaista.

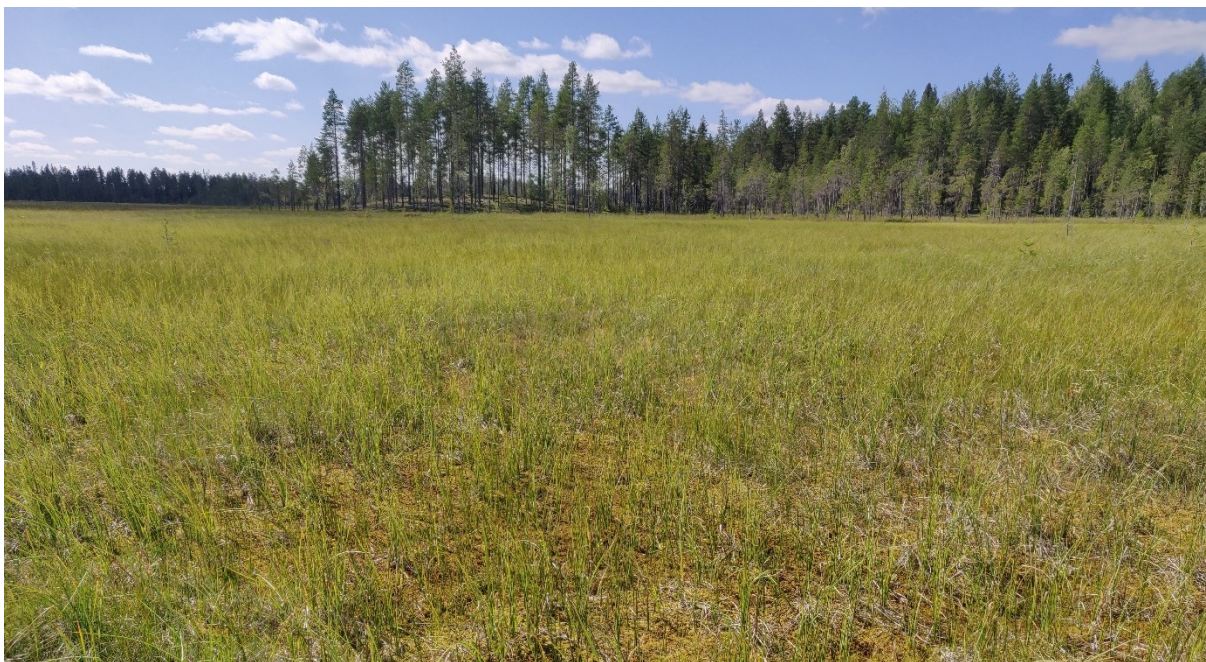
*Kuva 11. Oligotrofista rimpilaikkuista kalvakkasaranevaa Hautalammen suolla.*

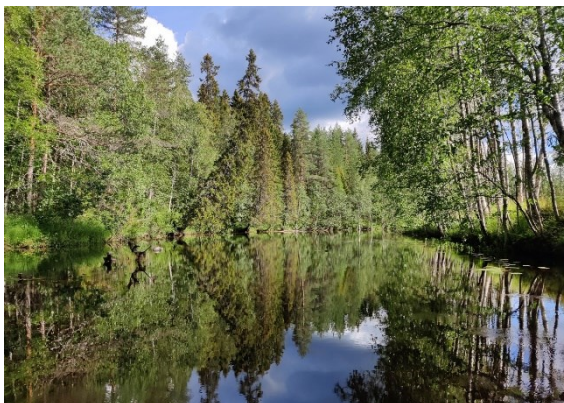
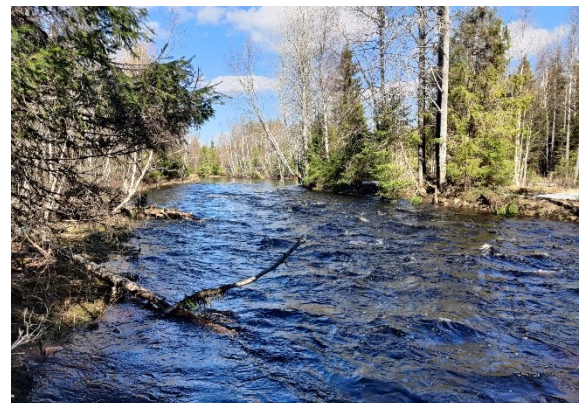
*Kuva 12. Tervajokea Pystönkosken eteläpuolella. Osa päätehakuista rajautuu melkein rantaan (vas.). Tervajoen Pystönkoskea toukokuun tulva-aikaan (oik).*

Hankealueen pohjoisosissa Tervajoki on uomaltaan luonnontilainen, eikä sen alueella havaittu rantapenkereiden muokkauksia. Tervajoki melottiin Vääräkoskelta Otermajärvelle, jolloin tarkasteltiin jokirannan puustoa ja rantavyöhykettä. Joki on pohjoisosassaan pääosin kangasmaarantainen ja järeitä haapoja esiintyy runsaasti, sekä majavankaatamia suuria haapakantoja. Tervajoen vedenlaatu todettiin tummaksi runsaista metsä- ja suo-ojituksista johtuen. Tervajokeen todettiin laskevan useita norotyyppisiä uomia lehtomaisen kankaan rantapenkereellä. Norojen välitön yläosa on metsätalouden ojaverkostoa. Vanhajoki on myös uomaltaan luonnontilaisen kaltainen, mutta sen varren säästöpuuyöhyke on vaatimaton; kohteella on kuitenkin lehtoa.

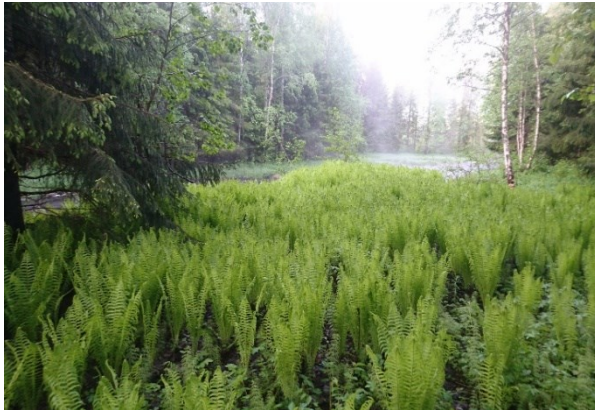
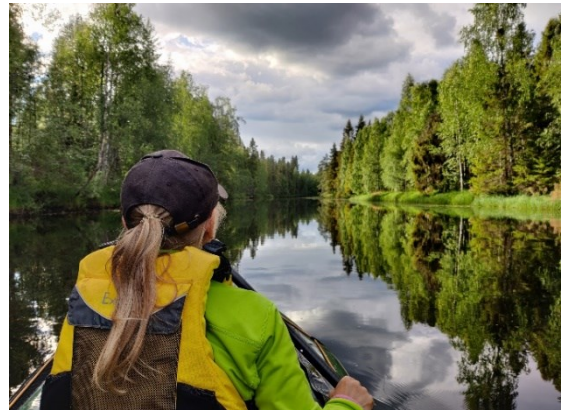
*Kuva 13. Vanhajoen Lahnaskosken tuntumassa esiintyy suurruoho-saniaislehtoa (vas.). Tervajoki on tunnettu myös virkistyskäyttökohteena ja joelle on osoitettu melontareitti sekä taukopaikkoja (oik.).*

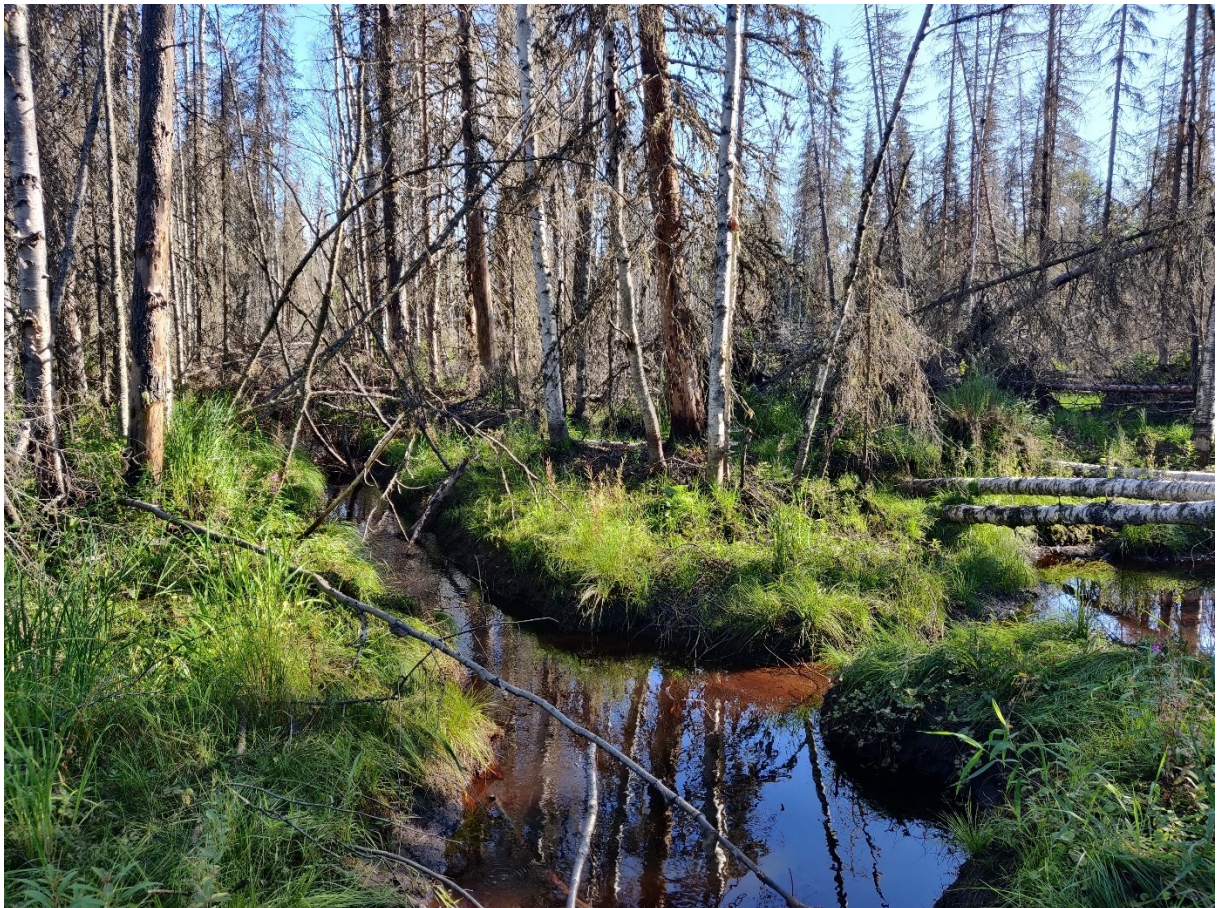
*Kuva 14. Hyrynpuron varren majavatuhoaluetta.*

Hankealueen pienet purot, kuten Ukonpuro, Sammalpuro ja Pihlajapuro ovat luonnontilaansa menettäneitä ja metsäojitusten yhteydessä muutettuja. Edustavampia osia luhtaisista puroista sijoittuu soille, kuten Tervasuon eteläosiin, missä niiden uoma on säilynyt luonnontilaisena. Myös Hyrynpuron eteläosassa uoma on kohtuullisen luonnontilainen, ja sen varrella on edustavia korpia; pohjoisempaan uoman varrella on todennäköisesti majavan aiheuttamaa kuolleen puuston aluetta, jolla alkaa muodostua lahpuuta. Pirunpuron alaosassa uoma ja rantapuusto ovat jokseenkin säästyneitä. Tervasuolle sijoittuu yksi suoalueen puro, jonka laitteet ovat pensaikkoluhtaa.

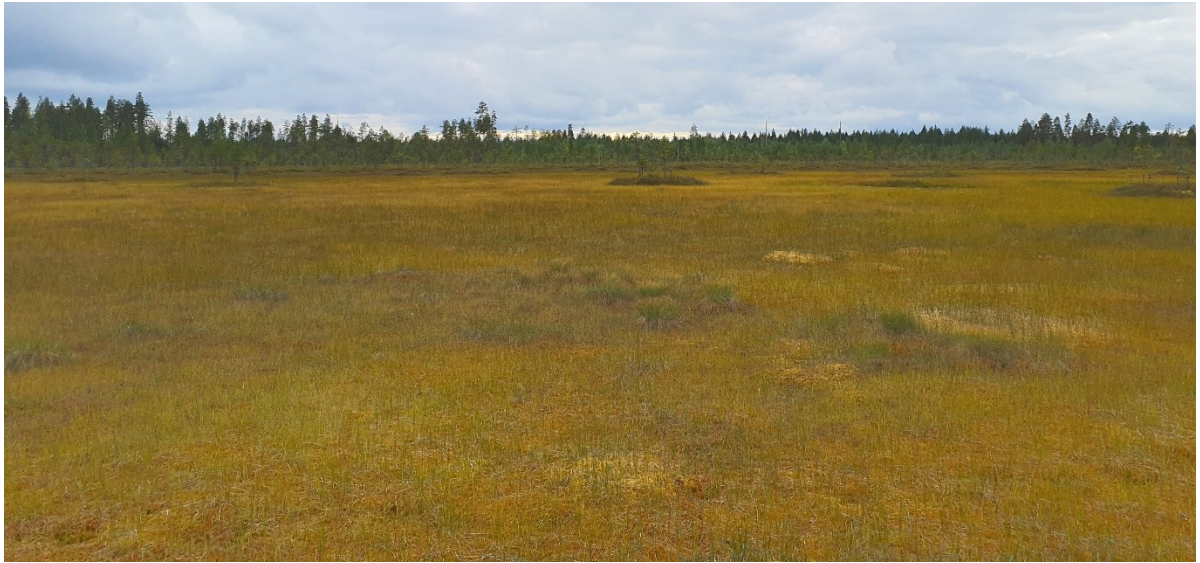
*Kuva 17. Pitkäaron rahkasammalrimpinevaa.*

Reitti sivuaa Hyrynpuroa ja sijoittuu tuoreiden ja kuivahkojen kankaiden sekä turvekankaiden kasvatusemetsiin. Sen lounaisosa sijoittuu hiekkamaan kuivahkoille kankaille ja pohjavesialueelle, mutta lähteisyyttä ei havaittu itse sähkönsiirtoreitillä. Reitti ylittää tai sivuaa joitain luontokohteina rajattuja puro- ja suokohteita.

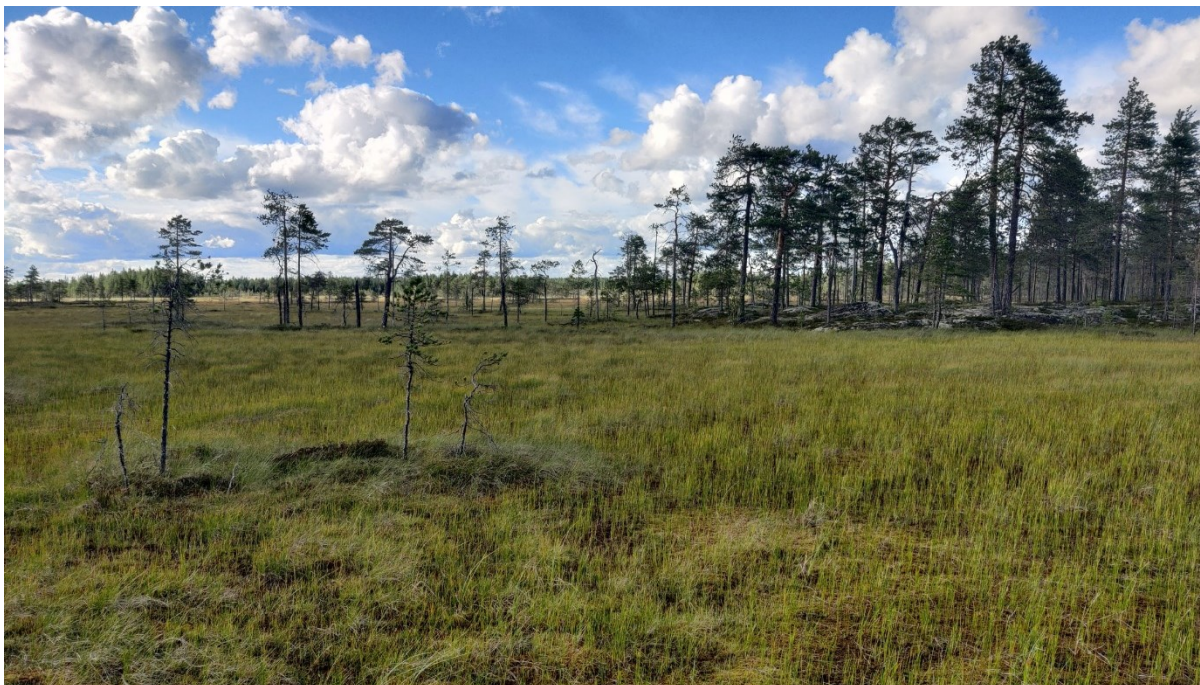
*Kuva 18. Pienen Pyyhesuon vanhan metsän saarekkeita ja rahkasammalrimpinevaa.*

Reitti sijoittuu hankealueelta pohjoiseen, tuoreiden ja kuivahkojen kankaiden sekä turvekankaiden talousmetsiin. Se ylittää joitain puro- ja suokohteita. Erityisen arvokas on myös ekologisen verkoston kannalta keskeinen Pieni Pyyhesuo-Korpijärvi. Suot ovat oligo-mesotrofisia, ja esimerkiksi Ruoste-suolla mahdollinen lettoisuus on paljolti hävinnyt turvetuotannon vuoksi.

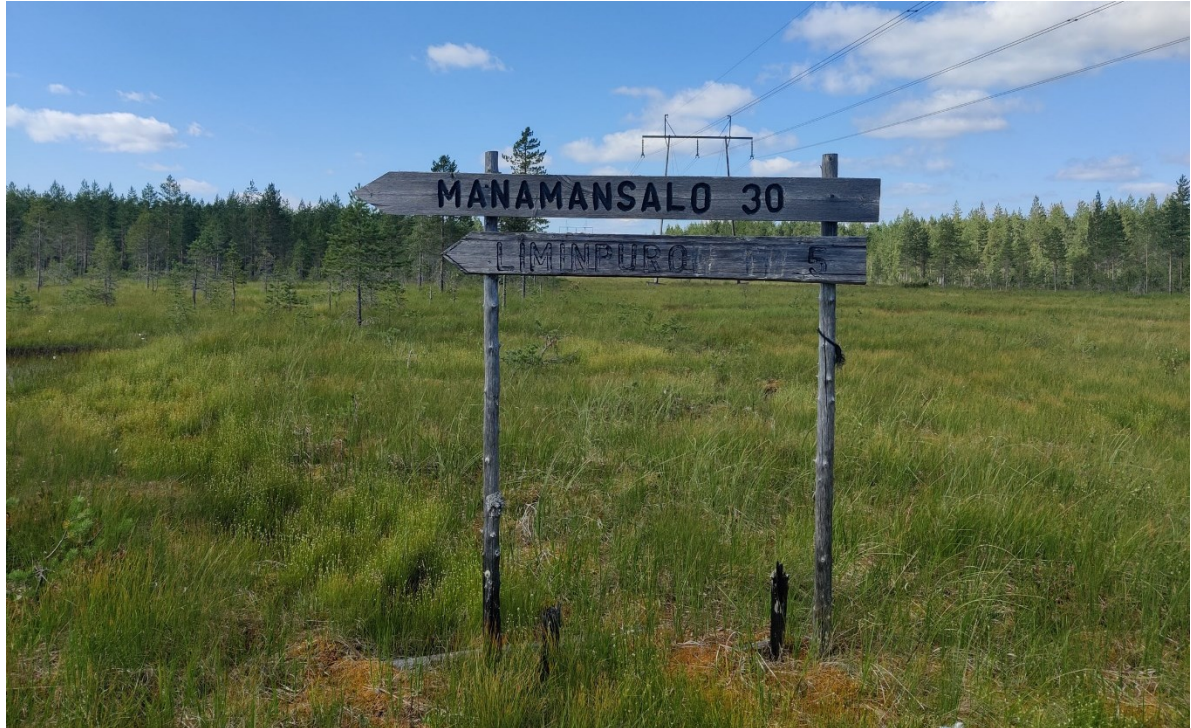
*Kuva 19. Ison Ruostesuon pohjoisosaa.*

Reitti suuntautuu hankealueelta kaakkoon ja sijoittuu pääosin tuoreen ja kuivahkon kankaan sekä turvekankaiden talousmetsiin. Reitti ylittää uomaltaan luonnontilaisen Ryöjöpuron, jonka lähellä on myös rehevämpää, lehtomaista kangasta. Reitti ylittää ja sivuaa joitain virtavesi- ja suokohteita sekä Hautakankaan luonnonsuojelualuetta. Soista erityisen arvokas on Iso Ruostesuo, jolla on vaateliasta kasvilajistoa.
